ANTECEDENTES MONUMENTO PÚBLICO A LA AVIACIÓN CHILENA

INFORME TÉCNICO
SOBRE
ESTADO ESTRUCTURAL Y CONSTRUCTIVO
MONUMENTO A LA AVIACIÓN

DIAGNÓSTICO ESTADO DE CONSERVACIÓN DEL MONUMENTO PÚBLICO PRINCIPIOS PATRIMONIO INGENIERIA ESTRUCTURAL (REALIZADO POR ING. CIVIL U CHILE; EDUARDO JEREZ MIRANDA)

4.0 ESTADO DE CONSERVACIÓN MONUMENTO PÚBLICO

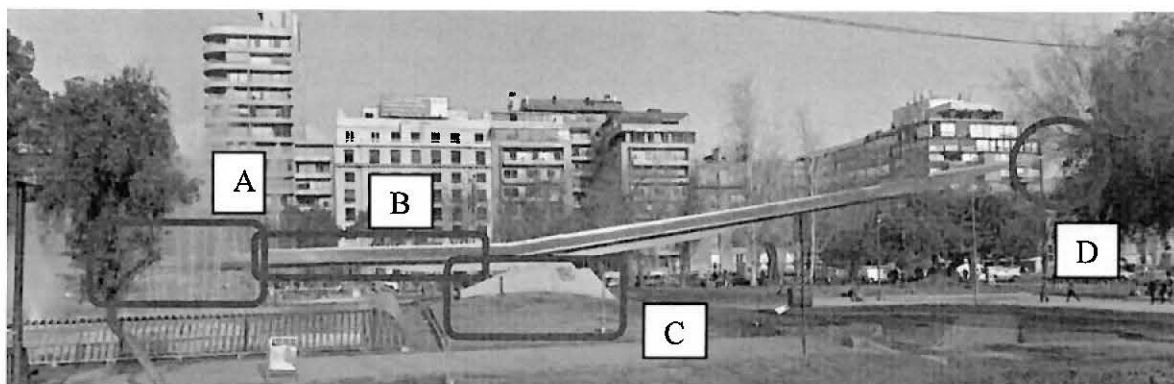
Figura 5: Ubicación de patologías detectadas.

A – Oxidación en tramo oriente. El tramo que se encuentra sobre la pileta y fuente de agua existente hacia el lado Este de la plaza, sufre una avanzada corrosión que traspasó la barrera del revestimiento de acero inoxidable y ha corroído la estructura metálica.

B – Avance de la oxidación. La corrosión producida en la cola del monumento ha ido avanzando hacia el centro a través del perfil de montaje de las planchas de acero.

Problema C. Se detecta grieta en vértice de unión entre perno de anclaje y base del monumento.

Para la oxidación se deben retirar perfiles corroídos y reponer con perfiles de las mismas secciones. Para detectar la profundidad del daño se deberán retirar los revestimientos de plancha de acero y la plancha de acero inoxidable. Se deberán reemplazar perfiles hasta que se encuentren secciones en que la pintura anticorrosiva ha sido afectada, pero aún no se ha perdido sección de hormigón. Se deberá retirar pintura anticorrosiva dañada, se deberá limpiar superficie con herramientas mecánicas y reponer pintura anticorrosiva.

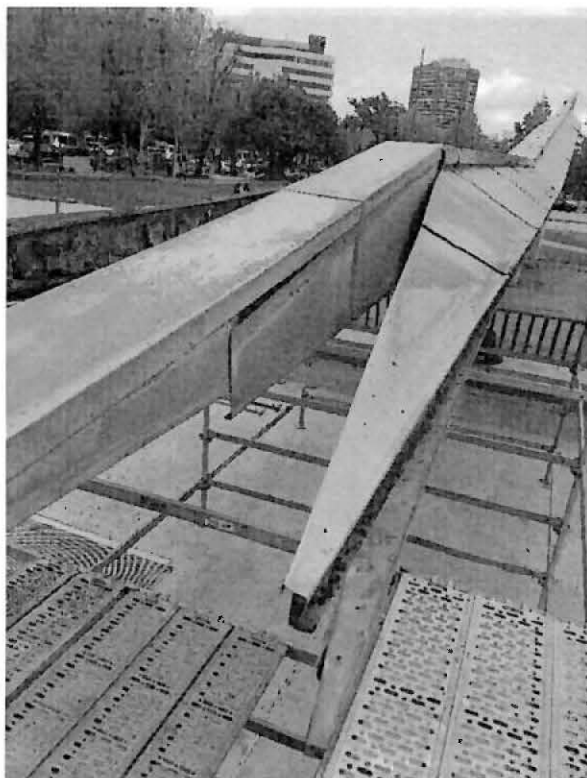
Figura 6: Oxidación en cola del monumento.

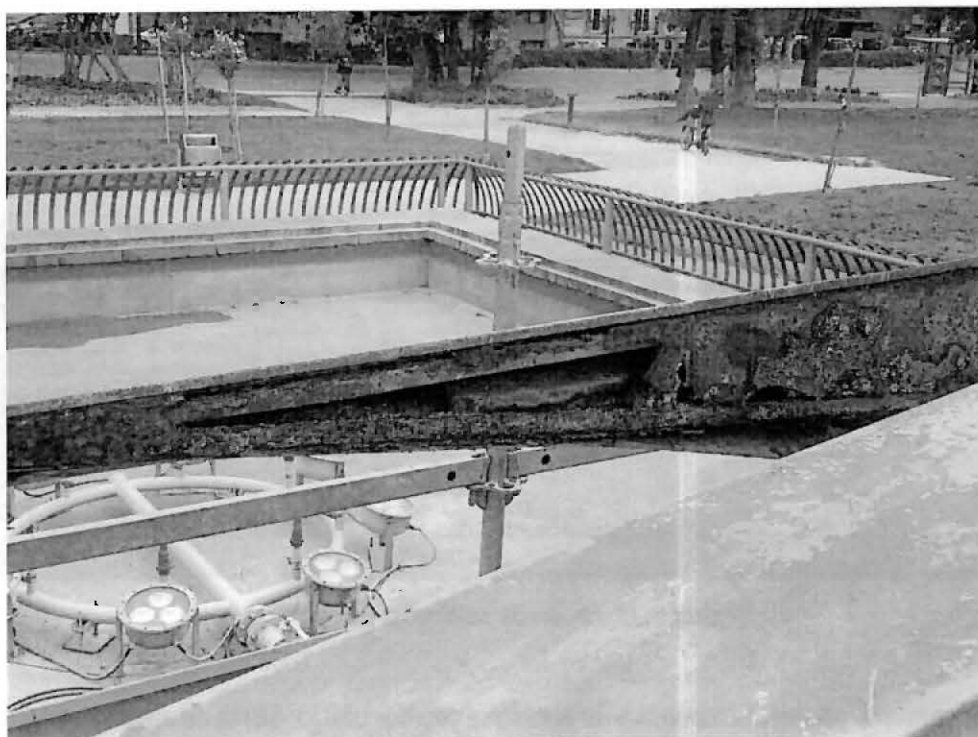
Figura 7: Oxidación en cola del monumento, se ha consumido la plancha de acero de cierre de la estructura de viga reticulada.

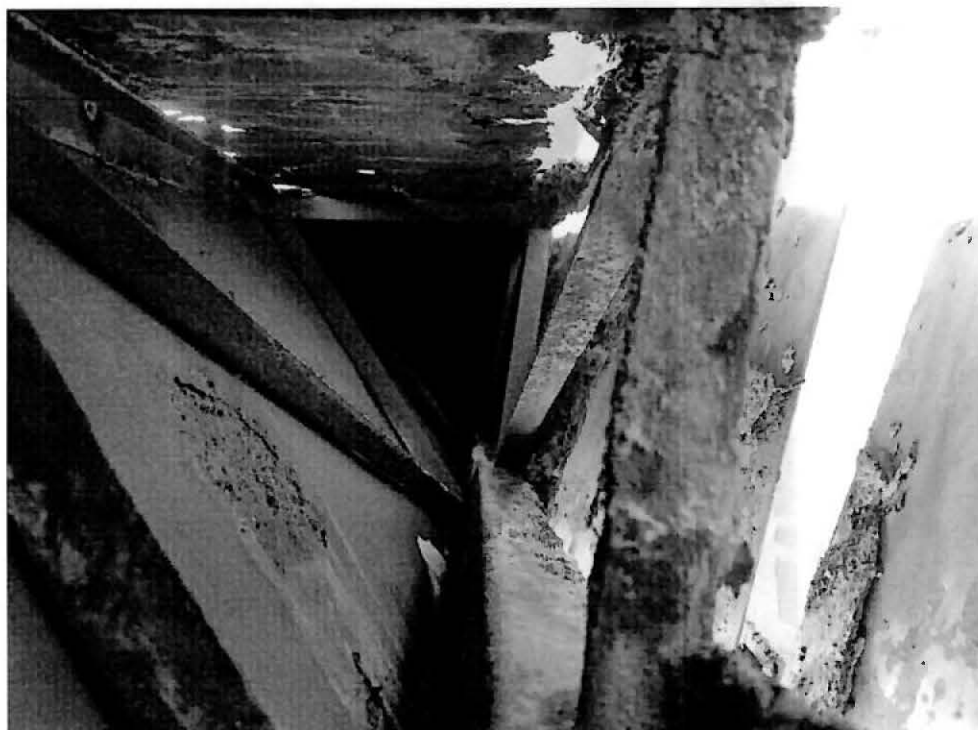
Figura 8: Oxidación en cola del monumento. La oxidación está afectando la sección de los perfiles del reticulado.

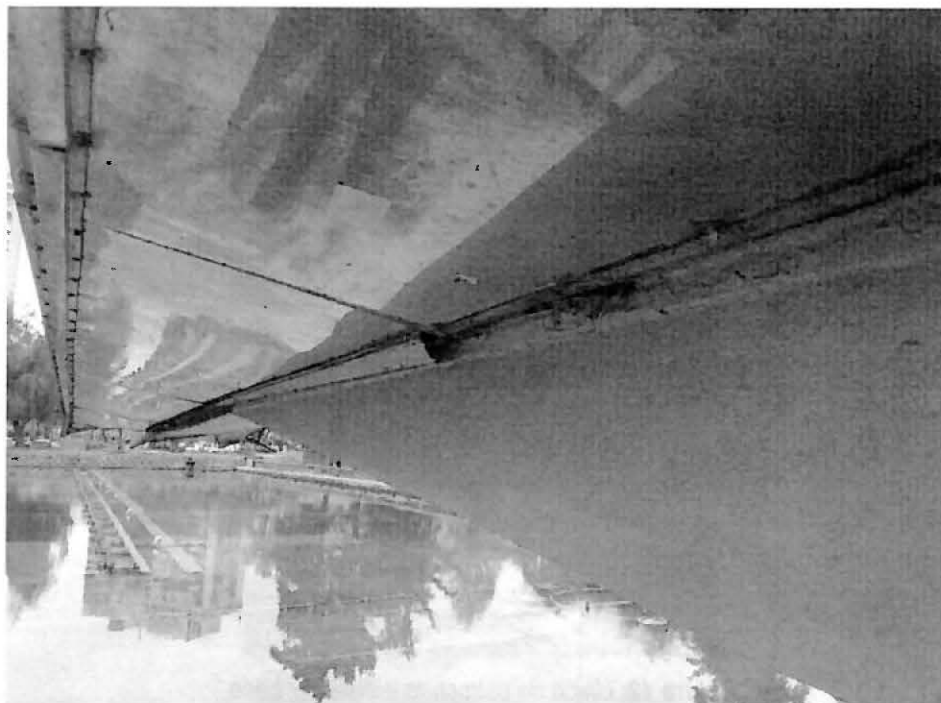
Figura 10: Oxidación en perfil de montaje de plancha.

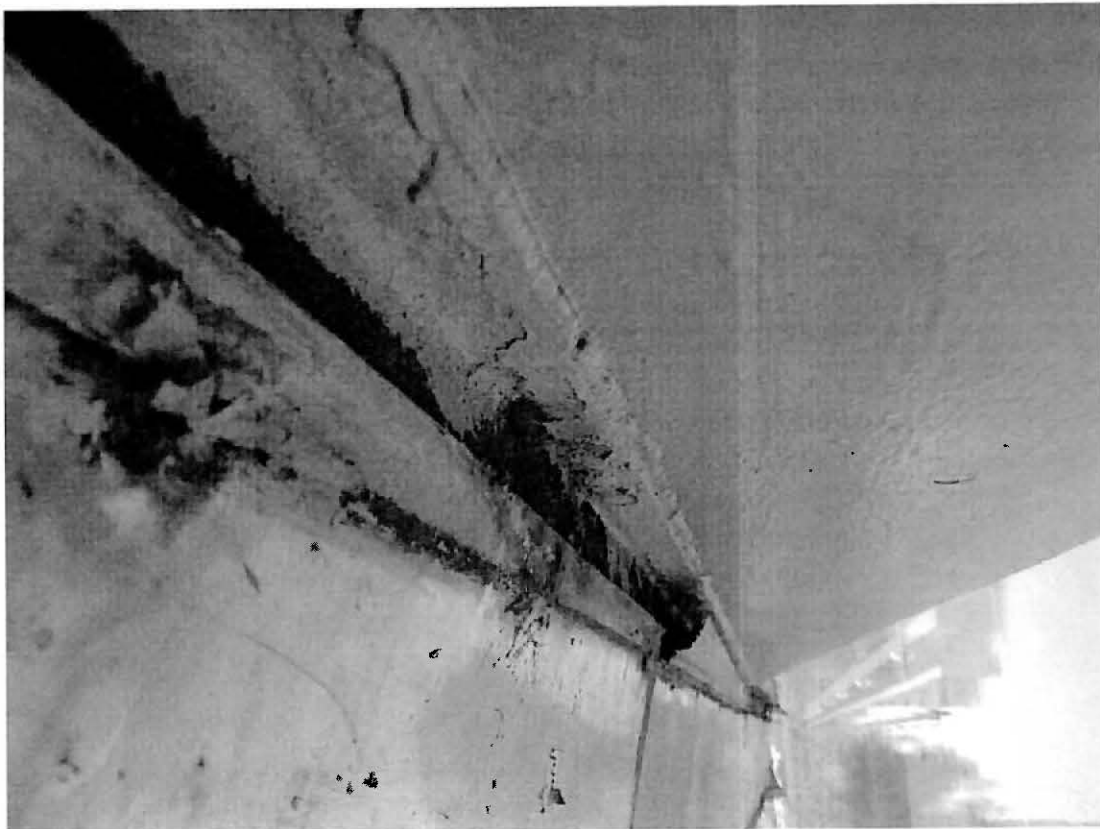
Figura 11: Oxidación en perfil ángulo de montaje.

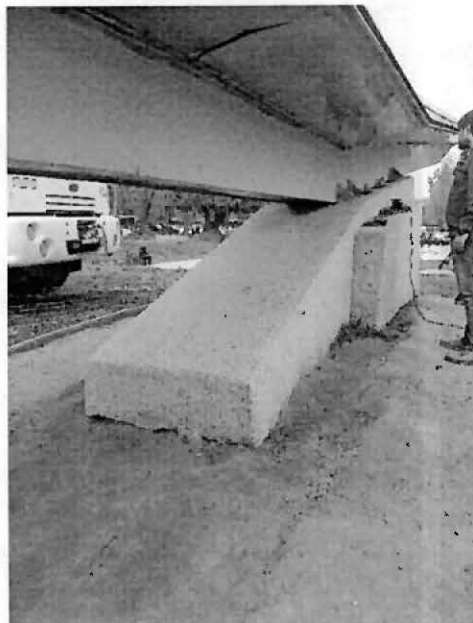
Figura 12: Unión de estructura metálica y base.

Con respecto a la grieta detectada en el vértice, se debe retirar el revestimiento superficial para investigar si la grieta se traspasa hacia el hormigón de la fundación.

En caso de que la grieta se traspase al hormigón, se debe realizar estudio para verificar que esfuerzo ha producido la grieta. Al no contar con los planos estructurales o memoria de cálculo, no se puede asegurar que resistencia tiene la estructura ni para que esfuerzos fue diseñada la estructura. Para poder validar la seguridad de monumento se debe realizar un estudio en detalle donde se registre la planimetría del monumento, se realice un modelamiento y se estudie la capacidad de los elementos que constituyen la estructura. Para el estudio propuesto se debe considerar el desarme de las planchas de acero y del acero inoxidable para poder realizar el levantamiento de la estructura. Además, se debe considerar la excavación de la fundación para determinar la geometría de la base.

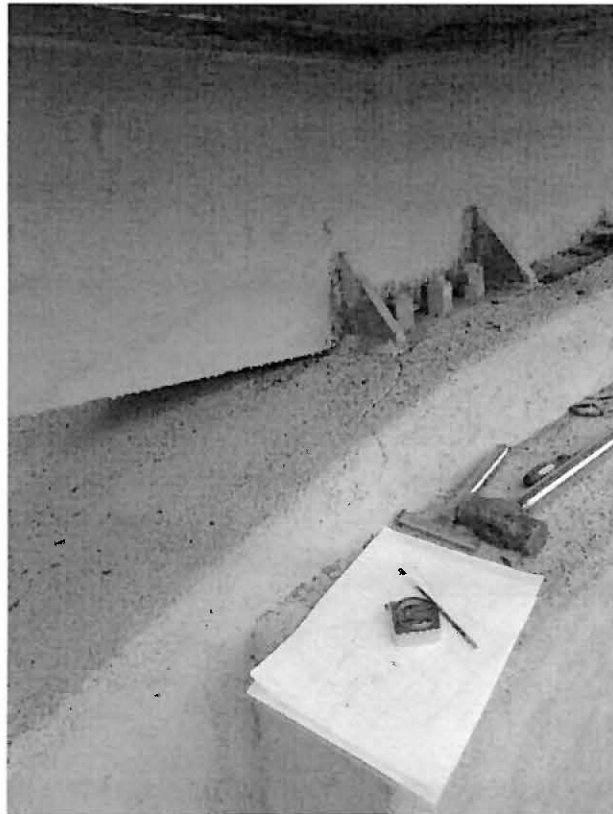
Figura 13: Grieta en unión con la base. Revestimiento de litofren se encuentra soplado.

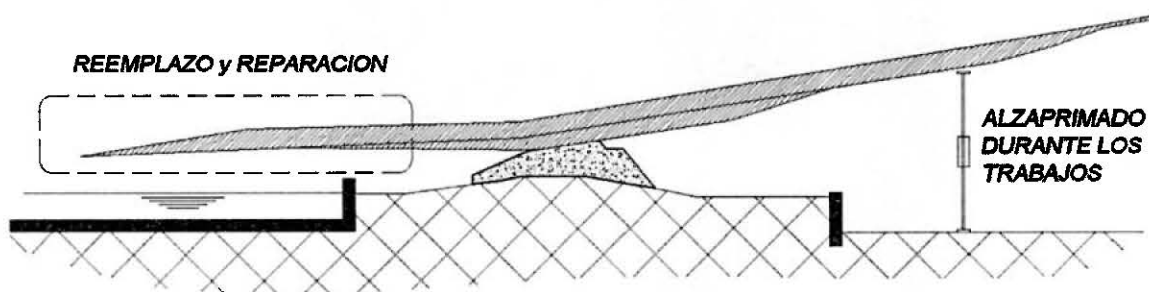
Figura 14: Perfil de monumento – se debe iniciar desarme desde la parte oriental y desarmar hasta que los perfiles no presenten daños en la pintura anticorrosiva.

Al retirar perfiles para su reposición, se debe tomar la precaución de apuntalar el lado contrario del monumento para evitar un desbalanceo debido al retiro de peso en el lado contrario.

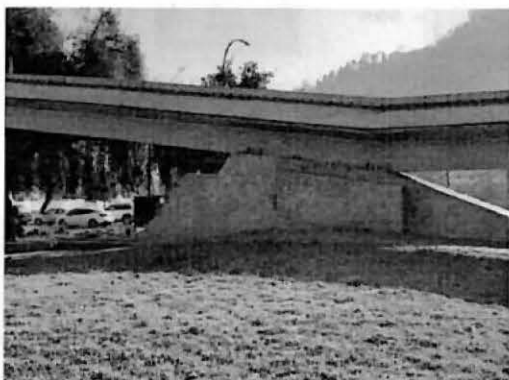
Grafitis en sector sur, tanto en base como en superficie de la obra

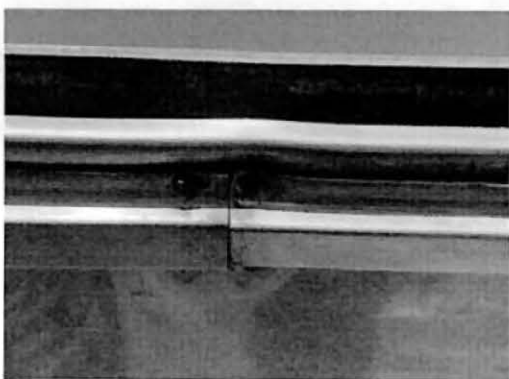
Detalle sector norte, con deformaciones en placas de acero y oxidación en pernos de sujeción

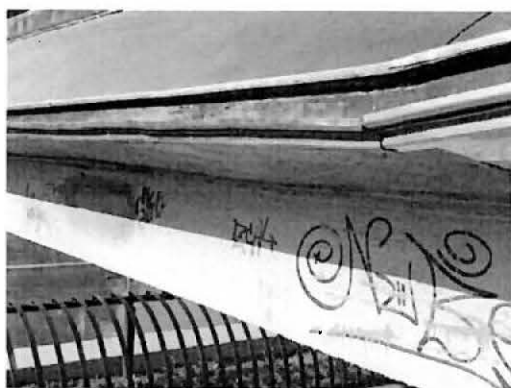
deformaciones

Grafitis en sector norte, suciedad en la superficie del acero y

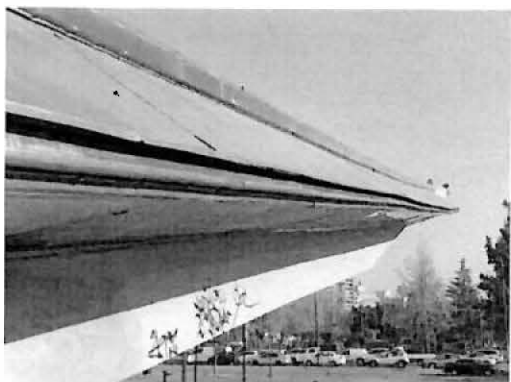
Vista sector norponiente, grafitis

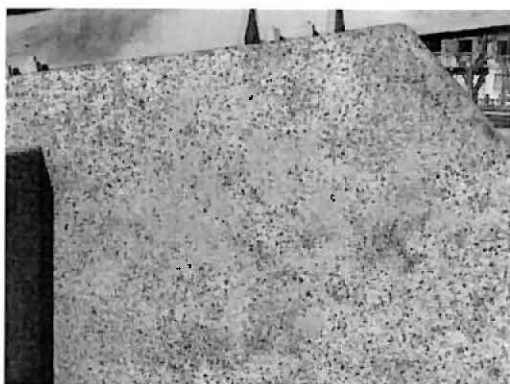
Grafitis en base de la escultura

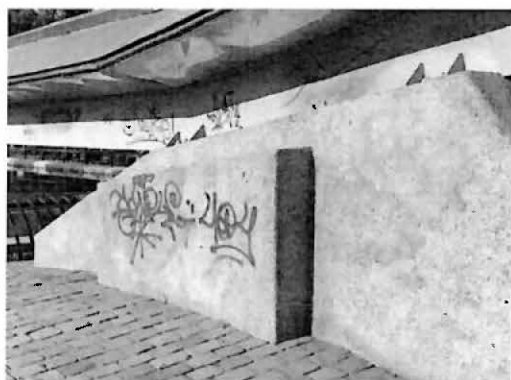
Grafitis en base de la escultura y sobre placas de acero

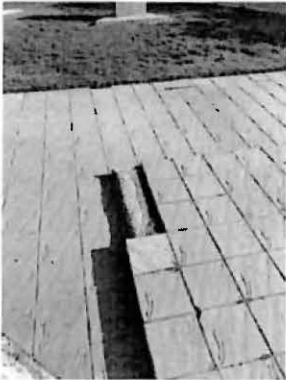
Faltante de palmetas en terrazas circundantes

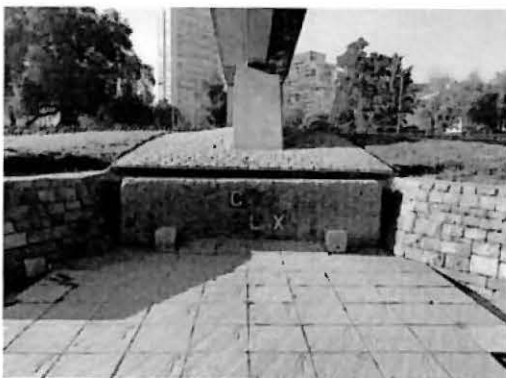
Letras faltantes
