Materia: Entrega de información por Ley de Transparencia, Ingreso Externo N° 5496/2025.-

Mat: Ingreso proyecto de restauración y plan de mantención a la Terraza Romana ubicada en el MH Palacio Falabella .

MAT.: Autorizar con indicaciones el proyecto de
intervención en la terraza Romana parte del MH
Palacio Falabella, comuna de Providencia, Región
Metropolitana.

**INGRESO AL CONSEJO DE MONUMENTOS NACIONALES
RESTAURACIÓN TERRAZA ROMANA DEL PALACIO FALABELLA**

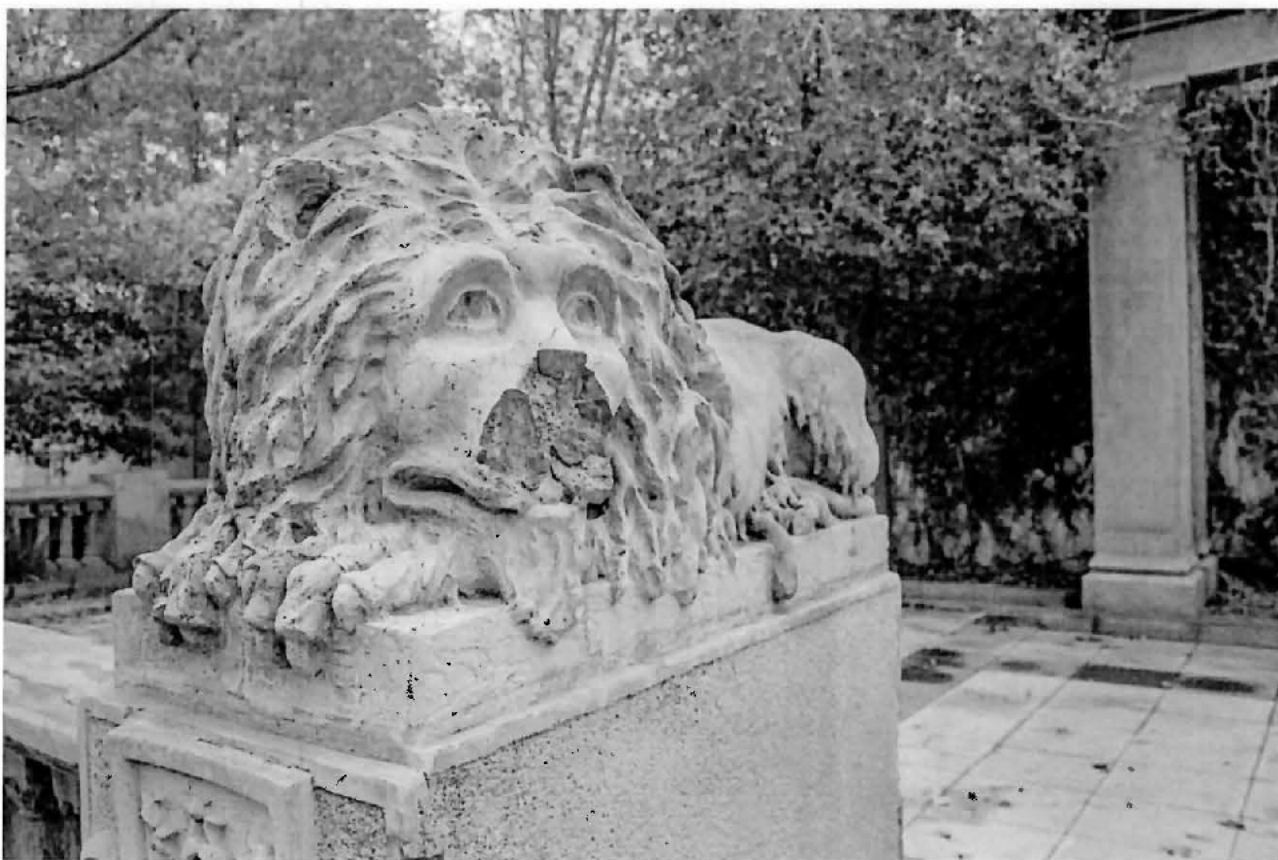
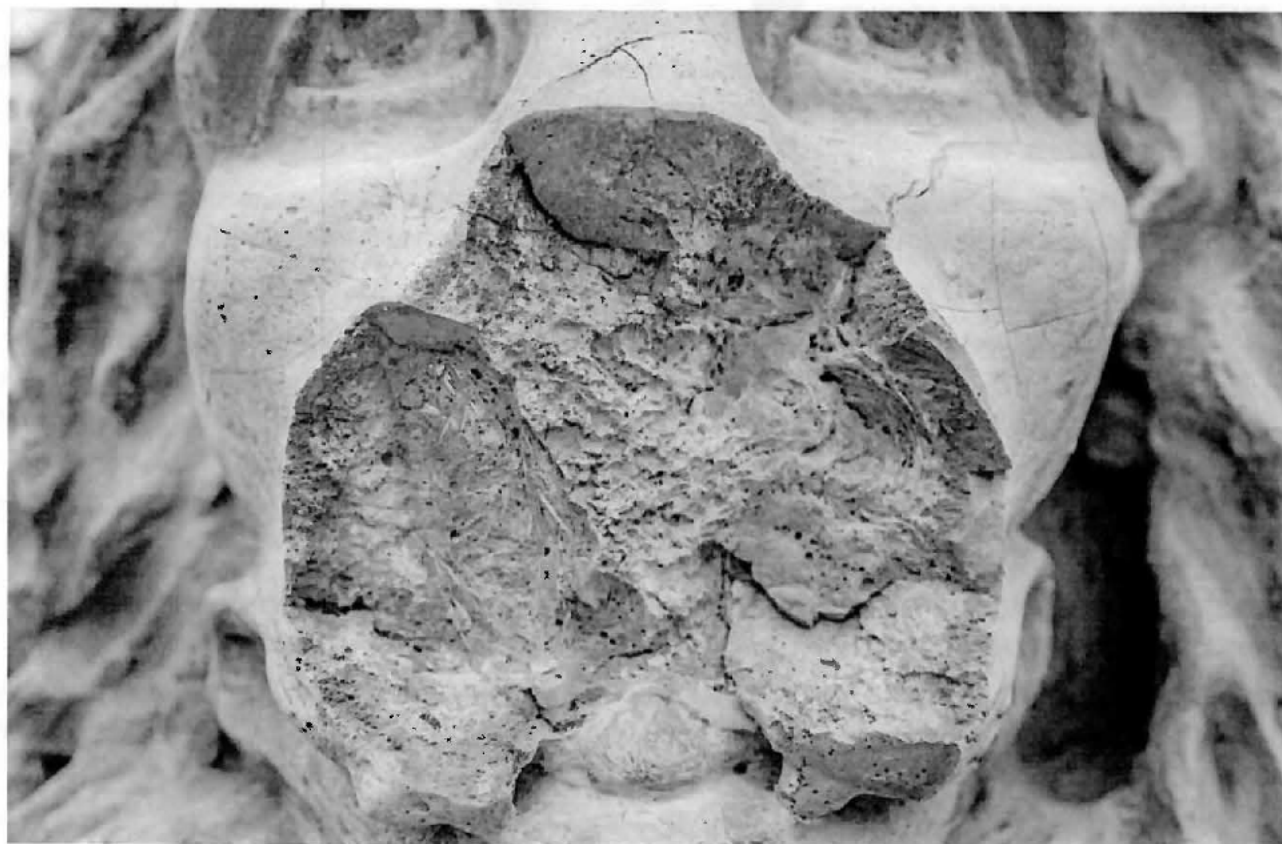
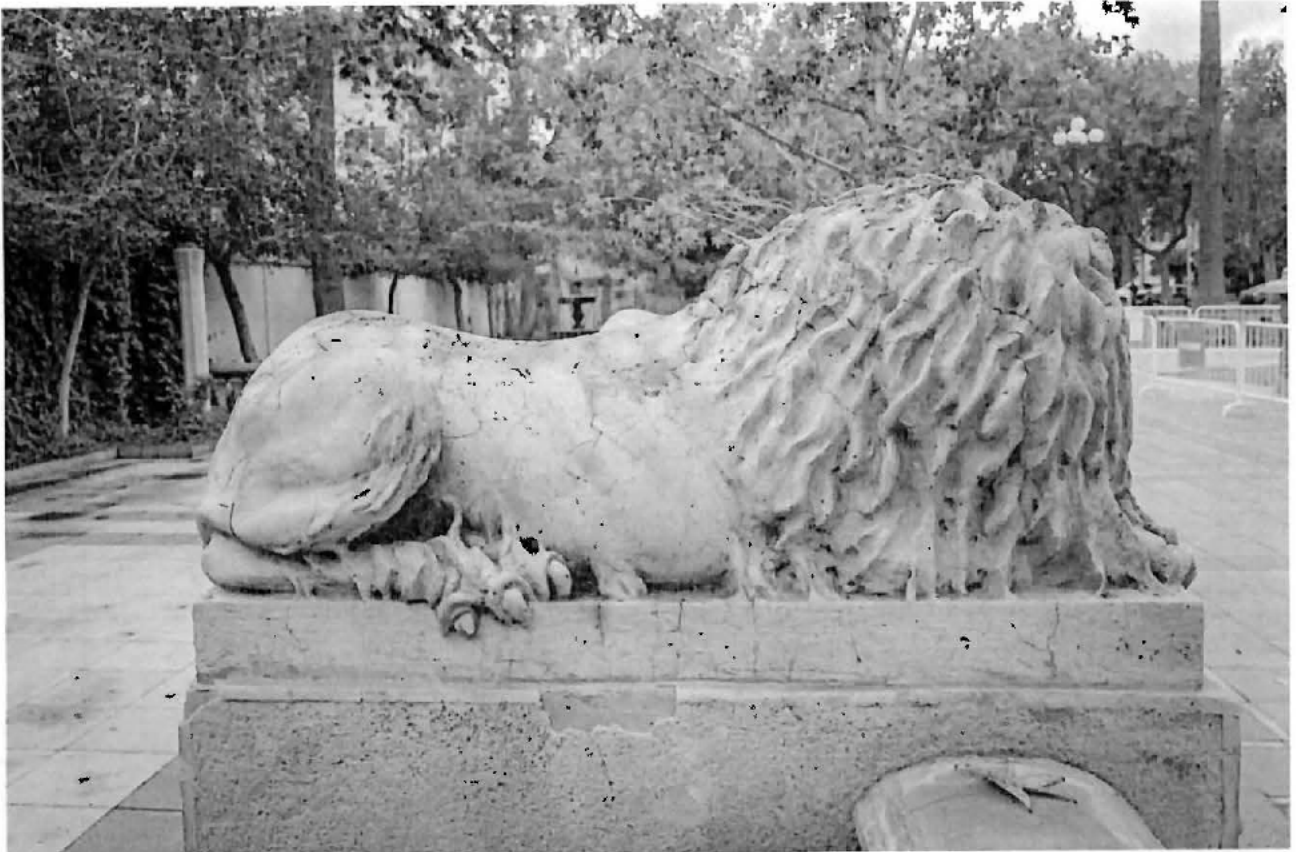
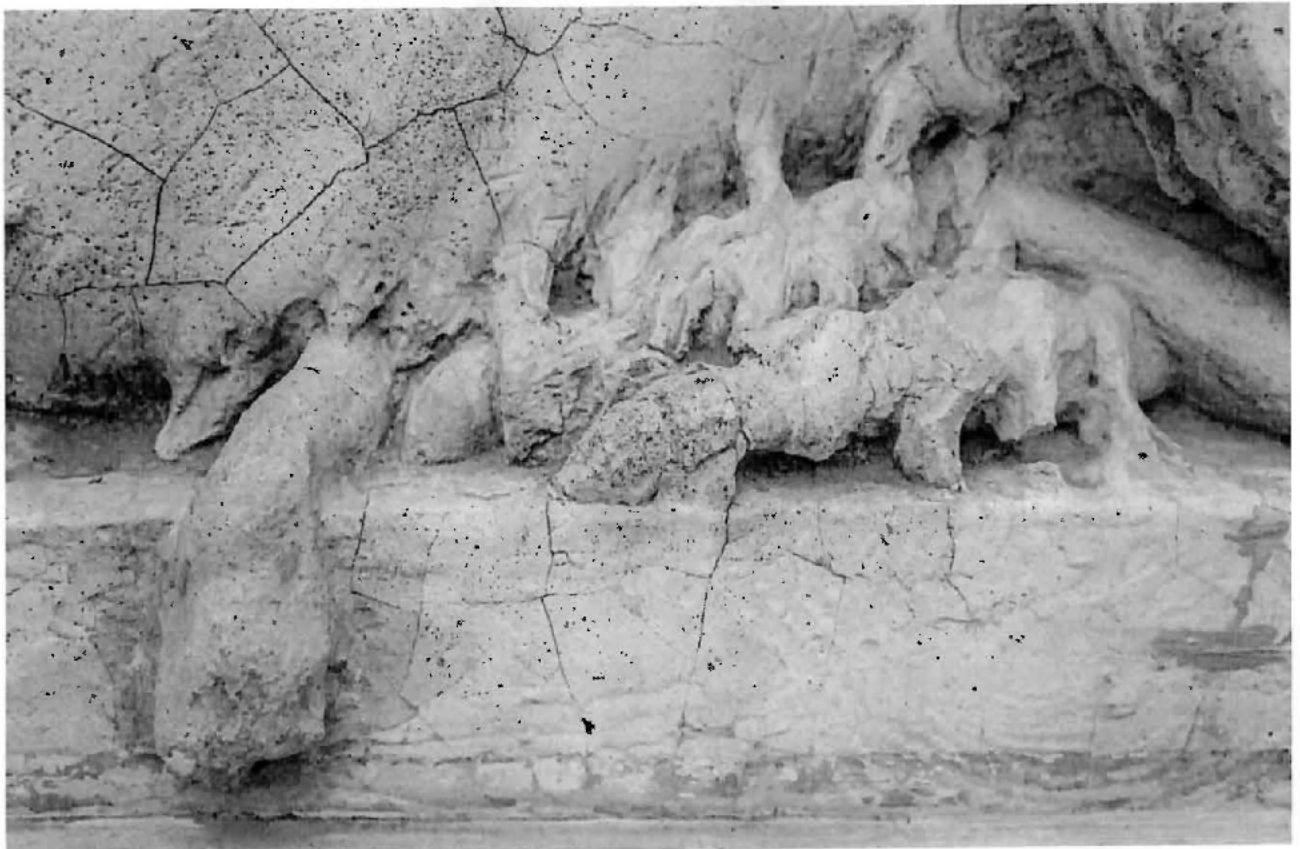
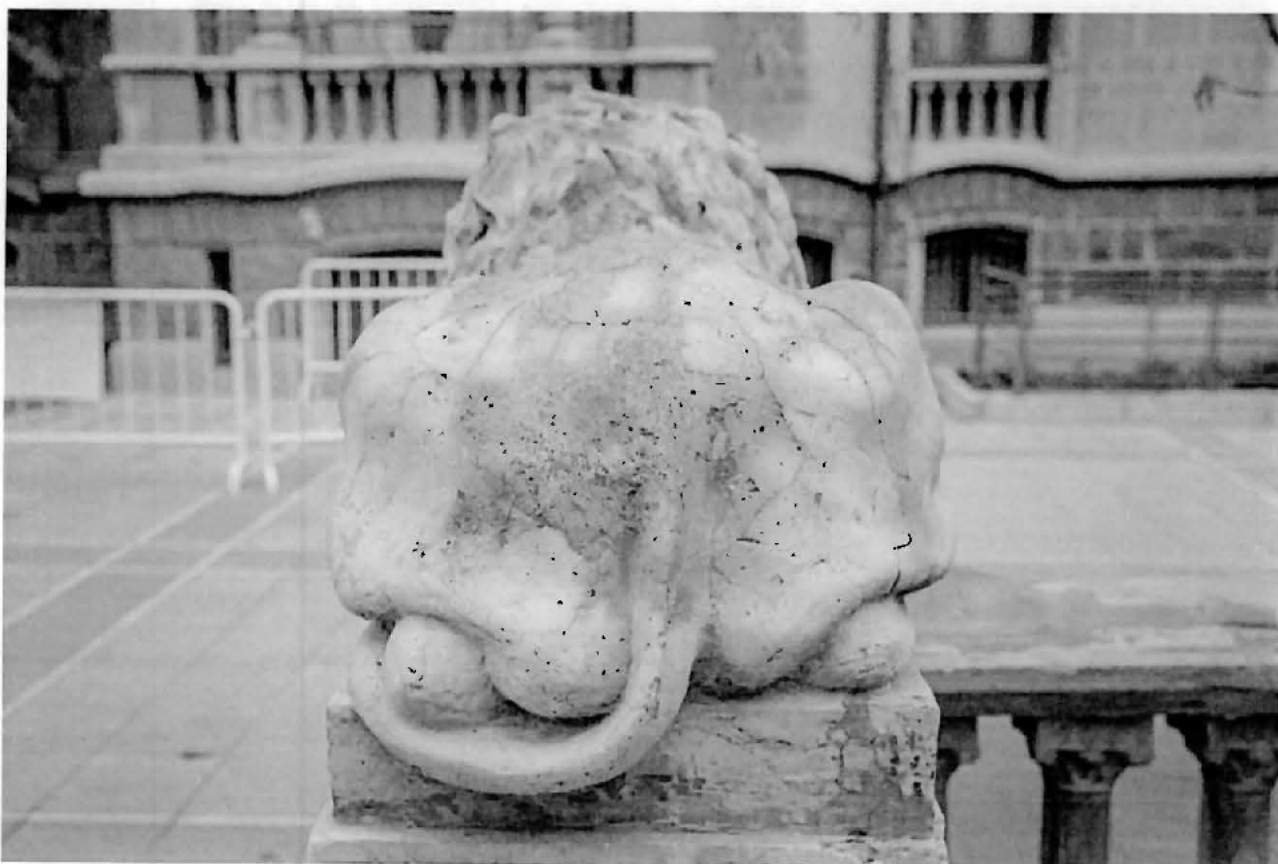
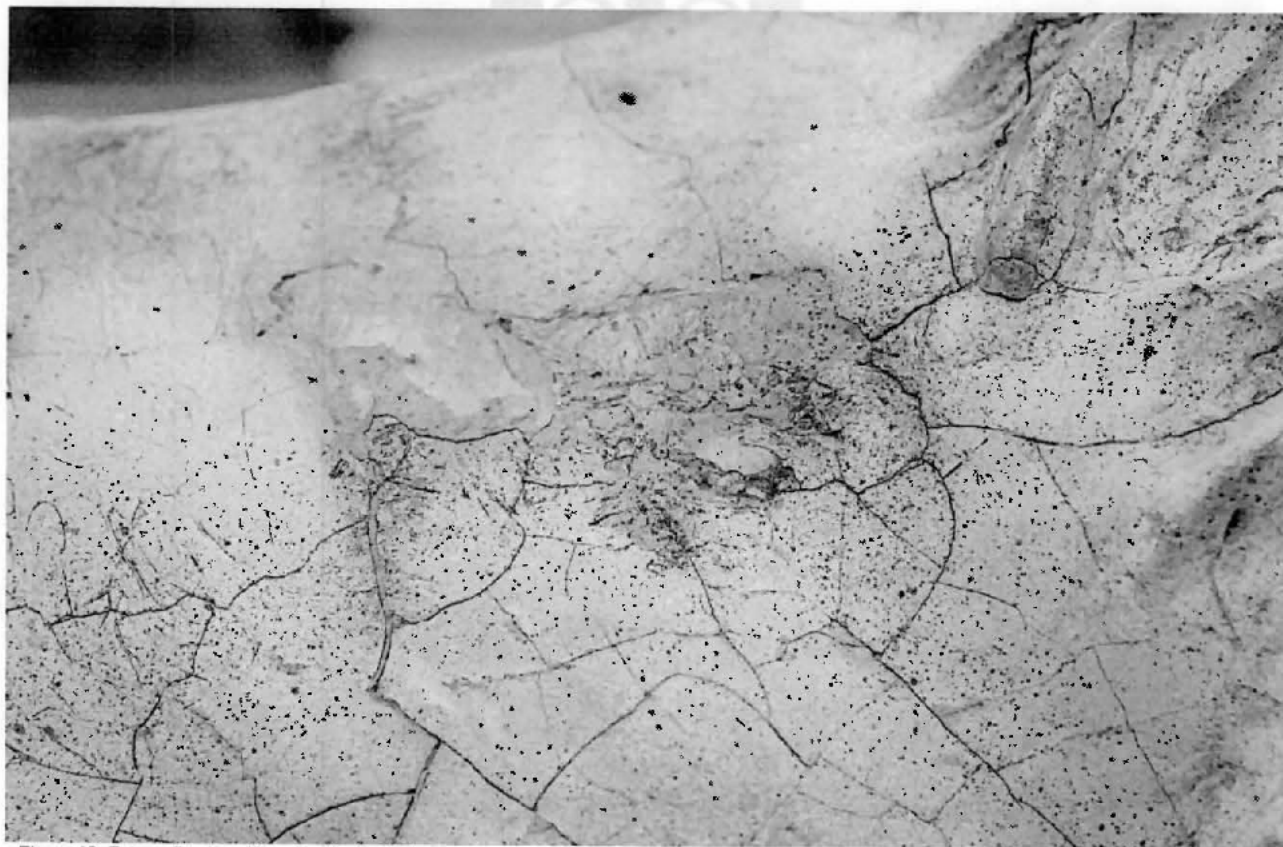
Actualmente la escultura se encuentra en mal estado de conservación, presentando incluso desprendimientos de piezas. Principalmente los daños son de origen físico, causados por el conjunto de agentes atmosférico que actúan sobre la escultura, como lluvias, vientos, contaminación atmosférica entre otras.

Si bien los daños más notorios que se observan son desprendimientos, grietas y fisuras, se puede concluir que estas se originan provenientes del proceso patológico causadas por humedad, definiéndose como resultado del daño de primitivo.

FRACTURAS GENERALIZADAS: La escultura presenta grietas y fisuras, principalmente en la parte superior de la escultura. Se puede observar una grieta de en la cabeza del león que presenta riesgo de desprendimiento.

Figura 13: Fotografía situación actual León N°1
Fuente: Municipalidad de Providencia.

Figura 14: Fotografía situación actual León N°1
Fuente: Municipalidad de Providencia.

Figura 15: Fotografía situación actual León N°1
Fuente: Municipalidad de Providencia.

Figura 16: Fotografía situación actual León N°1
Fuente: Municipalidad de Providencia.

Figura 17: Fotografía situación actual León N°1
Fuente: Municipalidad de Providencia.

Figura 18: Fotografía situación actual León N°1
Fuente: Municipalidad de Providencia.

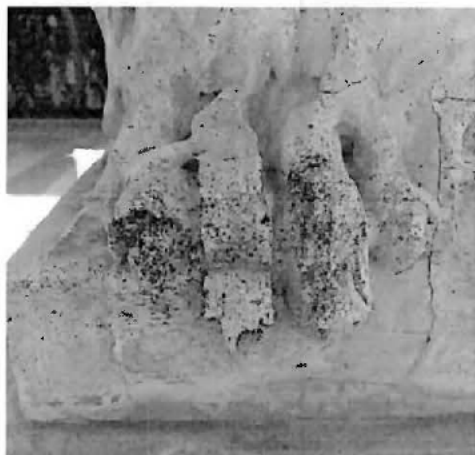
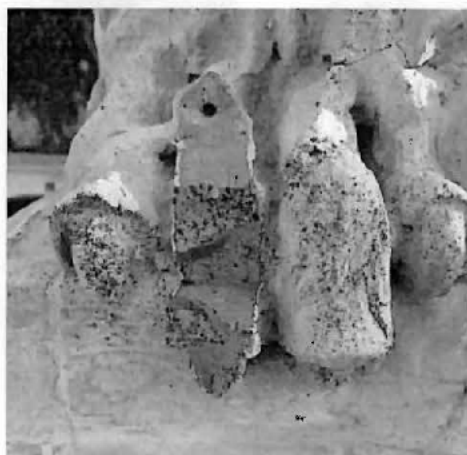
La figura presentaba una serie de faltantes volumétricos en diversas zonas; garras, hocico, y melena siendo los volúmenes sobresalientes los más afectados.

La reintegración de estos volúmenes se realizó con mortero de cemento Repair Plus® más puente adherente de Sikadur 32® aplicado con pincel.

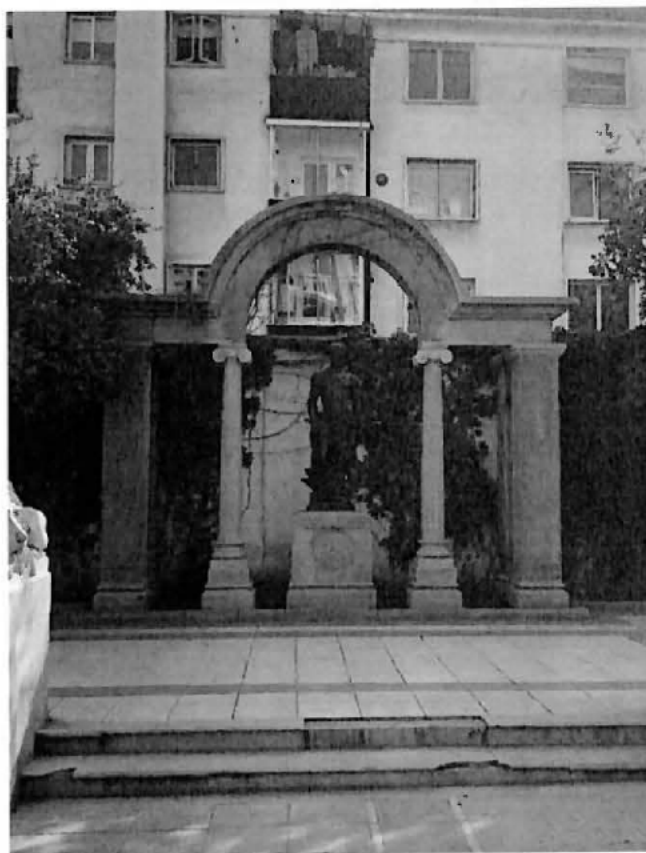
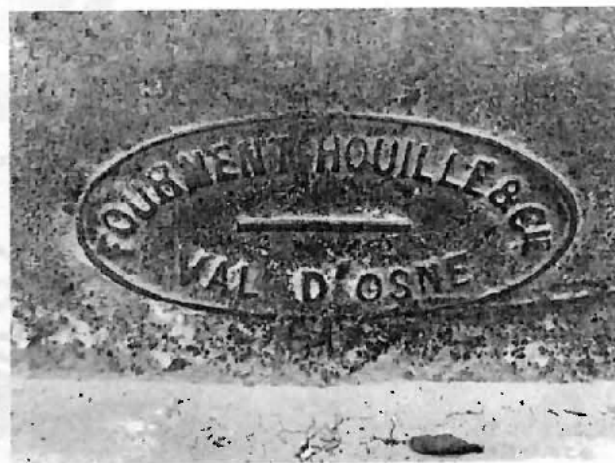
Vista general

En lo que refiere a la escultura de hierro, su estado de conservación es REGULAR. Se advierte inexistencia de capas de protección superficial, permitiendo corrosión que se percibe activa en varios sectores de la superficie, y chorretones que tiñen el pedestal. No se advierten problemas estructurales, tampoco problemas en su sistema de anclaje, ni de otro tipo.

- Respecto a los tratamientos propuestos para la escultura "El Ingeniero", y según lo indicado y en base a las fotografías, la escultura no presenta corrosiones mayores. No debiesen utilizarse métodos agresivos de limpieza, sino llevar a cabo una limpieza mecánica en seco no abrasiva, posteriormente realizar una pasivación de la corrosión para poder estabilizarla, utilizando compuestos específicos utilizados en procedimientos de conservación de hierro, para posteriormente aplicar una capa de protección para hierro (incolores y opaca), con el fin de protegerla frente a la interacción con el medioambiente. Esta capa de protección debe ser estable frente a las condiciones de intemperie y no deberá alterar la apariencia estética de la escultura.

- Según el estado de conservación indicado en el proyecto, los procedimientos deberán ser realizados in situ. Se deberá especificar los tratamientos para la base de la escultura.

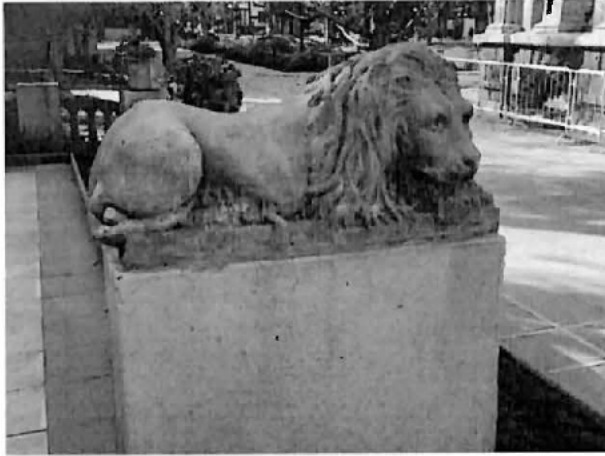
Imagen general del león

El león presenta patologías similares a las del león ya restaurado, en lo que refiere a craqueladuras, grietas y parches inadecuados, con la diferencia que no presenta desprendimiento de elementos. Su situación se define como REGULAR. El pedestal presenta líquenes que deben ser eliminados, así como desprendimientos de vértices.

Para la restauración de la escultura del león oriente se propone el mismo procedimiento que el de la restauración del león poniente autorizado mediante Ord. CMN N° 4385 del 05.10.2023.

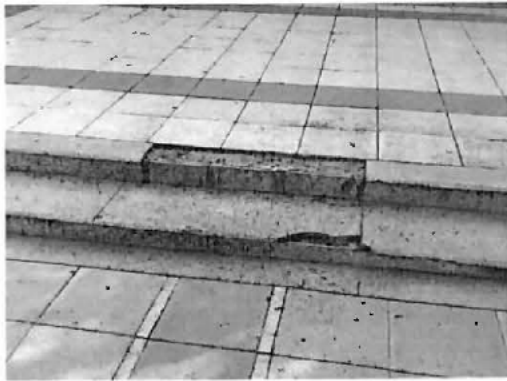
-PAVIMENTO PISO TERRAZA

Se advierten fracturas y pérdidas de baldosas y lajas de piedra, las que deben reponerse con baldosa y piedra similar a la existente en su tipología, utilizando para su fijación ADHESIVO BIOFLEX S1 BLANCO.

Para el pavimento de piso se advierten fracturas y pérdidas de baldosas y lajas de piedra, las que deben reponerse con baldosa y piedra similar a la existente en su tipología, utilizando para su fijación adhesivo BIOFLEX S1 blanco.

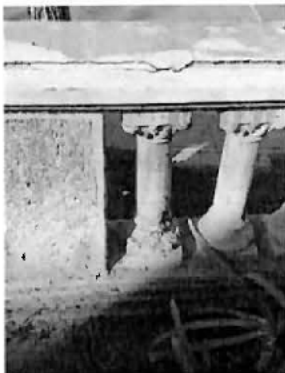
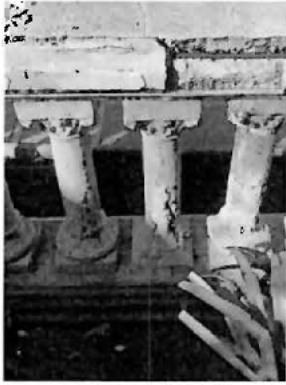
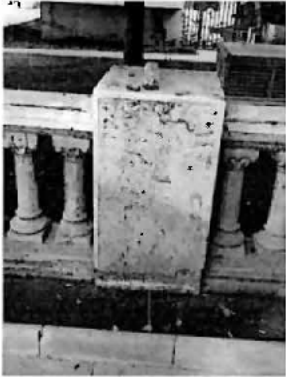
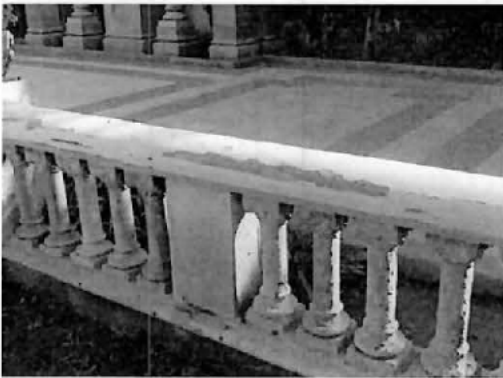
-BARANDAS Y BALAUSTRADAS TERRAZA ROMANA

Muestran deterioro por desprendimiento de capas cementicias, debido, fundamentalmente, a la oxidación descamativa de las dos enlucaduras horizontales interiores, las que al modificar su grosor generan, terminan por fracturar las estructuras de los cementos. Todas las barandas, incluidos los balaustros, muestran la misma patología.

Finalmente para las barandas, pilares principales y balaustradas, se propone limpieza mecánica y química, encapsulamiento de óxido, consolidación de grietas con productos especializados, reintegración volumétrica de elementos faltantes con morteros tradicionales y litoestuco, armonización cromática con pintura mineral y protección con capas hidrofugantes y consolidantes, respetando la materialidad y textura original bajo supervisión de restauradores.

- En cuanto al tratamiento propuesto para las enfierraduras de barandas, pilares principales, intermedio y balaustres, se deberá considerar el mismo tratamiento

indicado para la intervención de la escultura: realizar una limpieza mecánica en seco no abrasiva, pasivación y posteriormente una capa de protección en las zonas visibles.
