1.- IDENTIFICACIÓN DE LA ZONA

REGIÓN	COMUNA	N° REGISTRO	DENOMINACIÓN
Metropolitana	Providencia	ZCH_04	Población Salvador Legión Militar de Chile

REGIÓN	COMUNA	N° REGISTRO	DENOMINACIÓN
Metropolitana	Providencia	ZCH_14	Conjunto Calle Triana

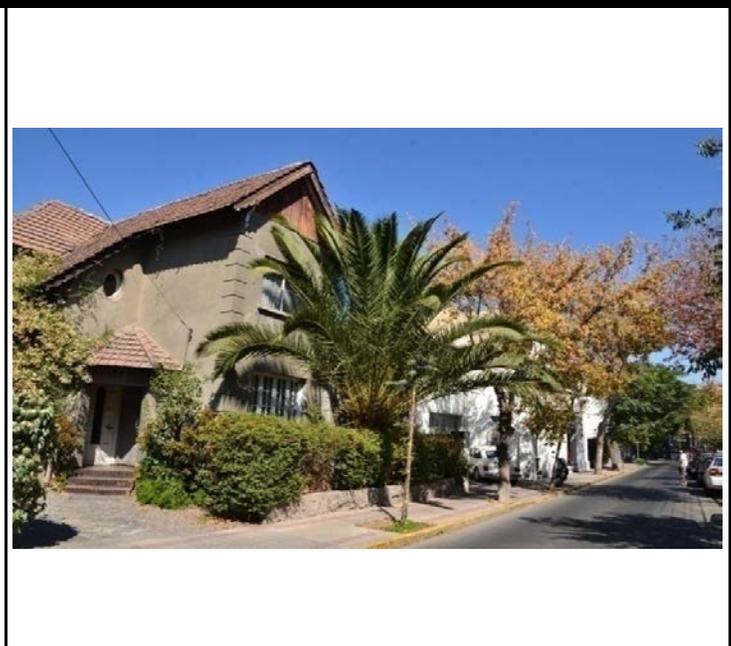
3.- FOTOGRAFÍA DE LA ZONA

Corresponde a un conjunto urbano unitario que sigue los principios arquitectónicos de la "Ciudad Jardín". Se emplaza en ocho calles de la comuna de Providencia, utilizando tipologías arquitectónicas distintas entre sí para cada vivienda, enriqueciendo al conjunto en su totalidad.

Corresponde a un conjunto urbano con trazado de calles en un terreno irregular y una división predial posterior. Las viviendas fueron construidas unitariamente, considerando una escala urbana y arquitectónica más pequeña que la del entorno de villas.

La volumetría del conjunto destaca por ser un exponente histórico urbano a nivel local, caracterizada por una arquitectura diversa de diseños, que modifica la fisonomía de la calle y la embellece. Las alturas de las edificaciones no irrumpen con el tejido urbano, conformando un conjunto armónico en altura y materialidades.

- Se recomienda evitar alteraciones que deterioren sus características formales, destacando evitar modificar la volumetría y manteniendo todos los elementos originales en sus fachadas como texturas, materialidad y ornamentos, en caso de ampliaciones, estas deben ser ejecutadas al fondo del predio. De igual forma, no se deben permitir construcciones ni intervenciones en el antejardín, con el fin de no afectar su tipología.

- Se recomienda conservar la escala urbana del conjunto (morfológicos y paisajísticos) y la valoración de la comunidad. Normar el uso de señalizaciones para inmuebles de usos comerciales, normar la implementación de equipos de climatización en fachadas y evaluar ampliaciones existentes determinando el uso de criterio empleado en la conservación y valor patrimonial de la Zona.

- Respecto a la estrategia de crecimiento, esta es recomendable en altura, mediante mansardas, buhardillas o miradores, contemplando un diseño que dialogue armónicamente con la construcción existente.

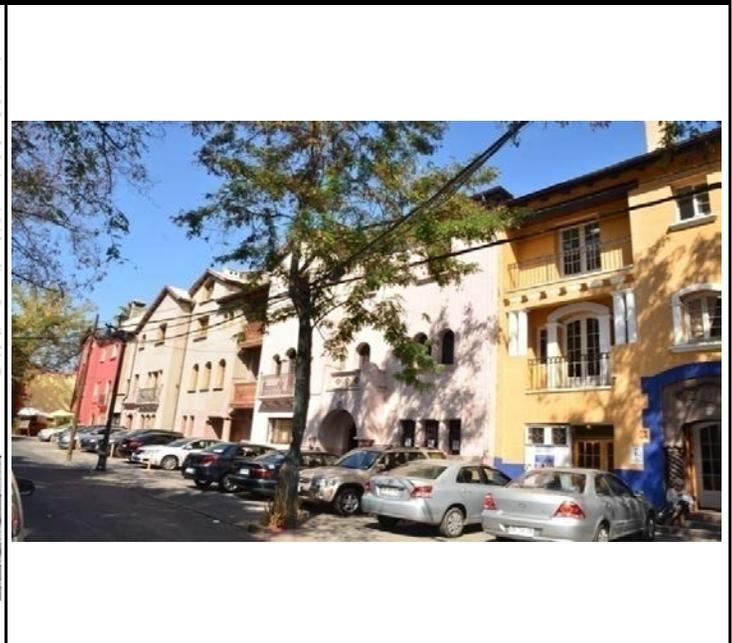
3.- FOTOGRAFÍA DE LA ZONA

El conjunto se emplaza en una pequeña cuadra formada por las calles Eliodoro Yáñez y Triana y en los terrenos en torno a esta última. Corresponde a tipologías y diseños de vivienda diferentes entre sí.

El conjunto corresponde a viviendas, en su mayoría pareadas, de estilo ecléctico. Posee fachadas ricas en elementos arquitectónicos como puertas, ventanas, balcones y zócalos, de diferentes estilos.

Se perciben diversas morfologías, primando la fachada continua, viviendas pareadas y la utilización en su mayoría de la totalidad de la superficie del predio.

- Se recomienda evitar alteraciones que deterioren sus características formales, manteniendo todos los elementos originales en sus fachadas como texturas, materialidad y ornamentos, con el fin de no afectar su tipología. Evitar la instalación de parabólicas o antenas y la canalización de ductos y cables por fachadas, al igual que el uso de señalética y publicidad.

- Respecto a la estrategia de crecimiento, esta es recomendable en altura y nueva edificación o ampliación, en caso de existir antejardín generar un retranqueo hacia la fachada con el nuevo volumen de dos metros. Si no tiene antejardín el nuevo volumen debe respetar la línea de atejardín proyectada. Para el caso de nueva edificación o ampliación posterior en el fondo del predio, la estrategia de crecimiento procurará evitar vistas desde la calle, contemplando un diseño que dialogue armónicamente con la construcción existente.
