**PLAN REGULADOR COMUNAL  
DE PROVIDENCIA**

**PRCP 2005**

**ESTUDIO DE RIESGO  
Y PROTECCION AMBIENTAL**

**MUNICIPALIDAD DE PROVIDENCIA**

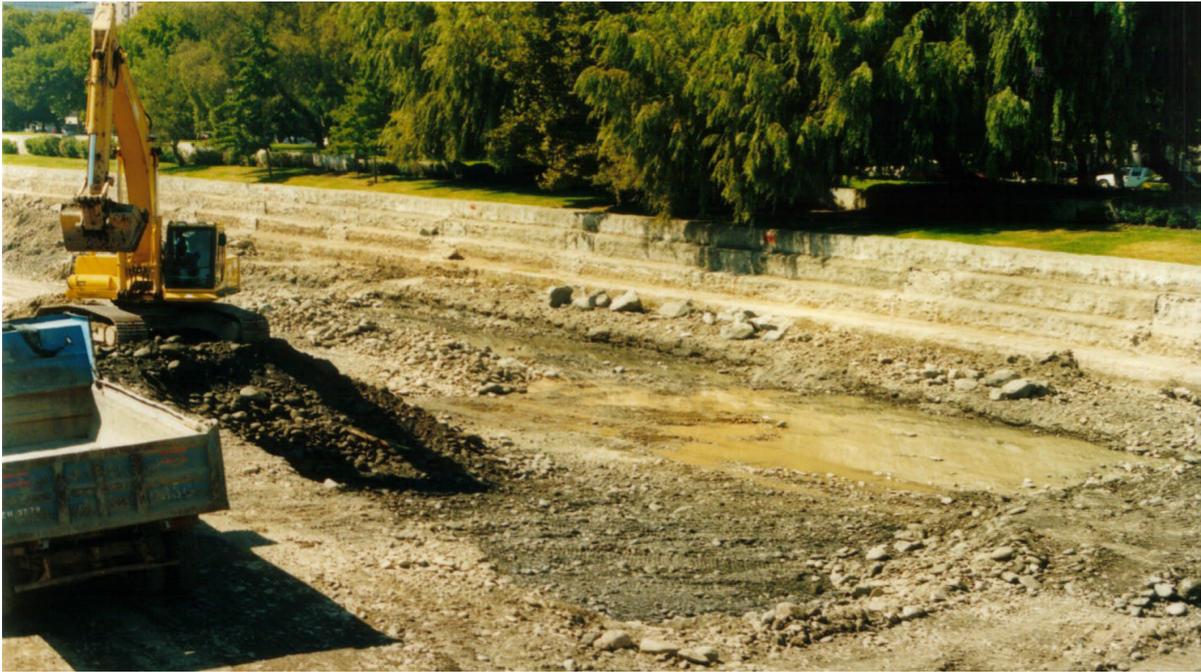
Fotografía N°1: Afloramiento de napa en cauce río Mapocho.

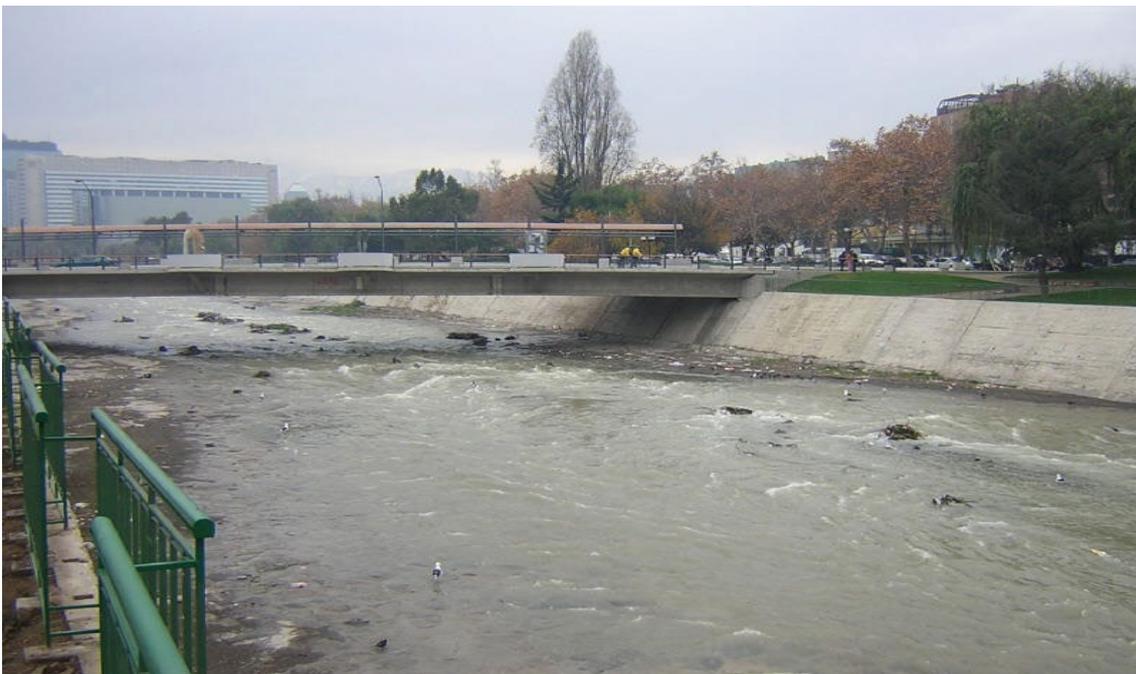
**Foto N° 7 Río Mapocho**

Específicamente, **el riesgo de inundación** está condicionado por el eventual desborde de los cauces de agua existentes en la comuna, esto es, el río Mapocho o el canal San Carlos, y la acumulación de aguas lluvias en los sectores de calzadas con niveles más bajos.

Respecto de estos causes, ambos han sufrido en los últimos años, intervenciones que han mejorado las condiciones y los eventuales riesgos para la población: el Río Mapocho, fue intervenido por el proyecto Costanera Norte, modificando completamente su caja, eliminando el perfil natural, bajando el nivel del fondo (a solicitud del municipio) y revistiendo este y ambos costados, para acelerar el escurrimiento y aumentar el caudal de porteo. Estas obras obtuvieron la aprobación ambiental por parte de la CONAMA, por lo que se estima que se ha mitigado la probabilidad de desborde.

Por su parte el municipio ha desarrollado en ambos causes, parques lineales de borde, que forman parte del Circuito Integrado de Parques y Plazas, contribuyendo a la mitigación de los posibles desbordes en épocas de lluvia. (Ver Estudio de Factibilidad de Aguas Lluvias Anexo N° 2 de esta DIA).

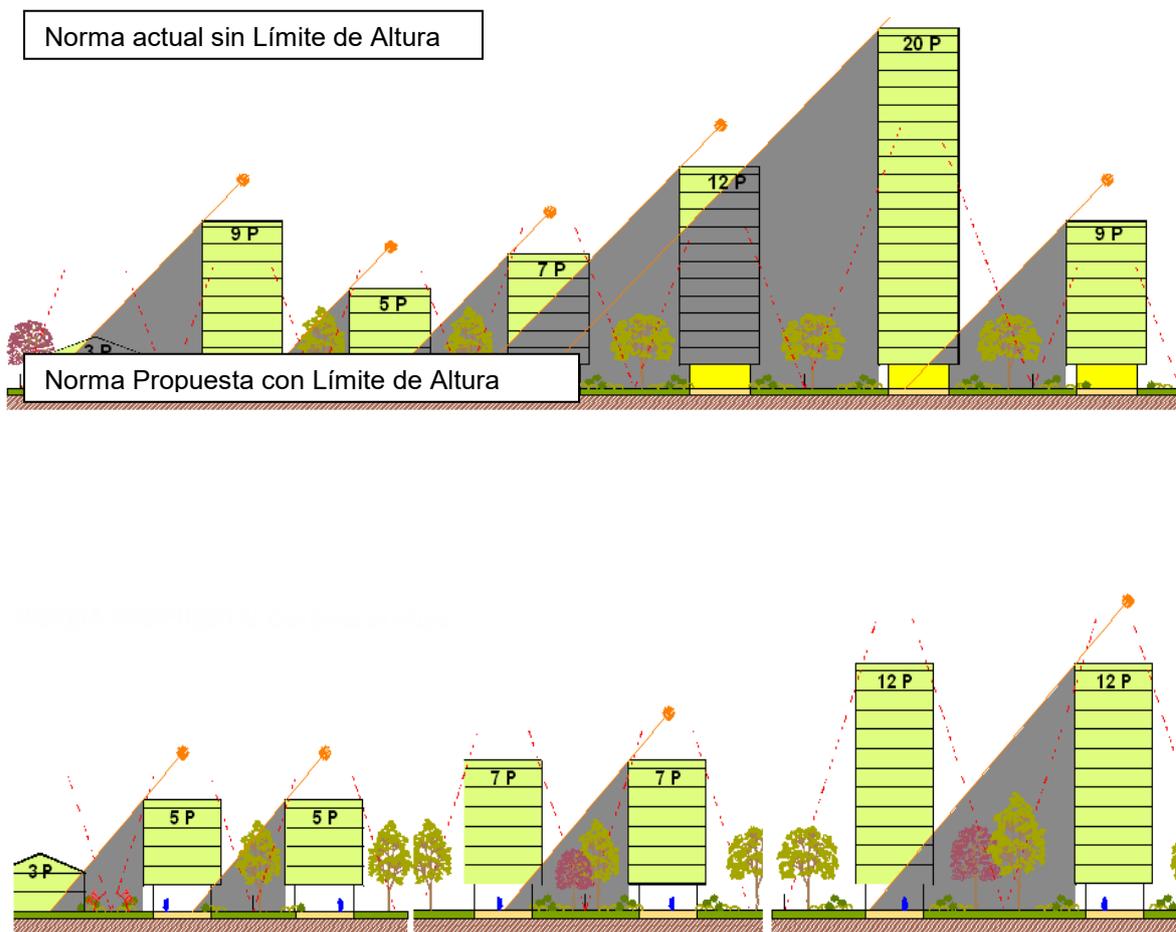
**Figura N° 4**

Las bases técnicas para establecer las alturas óptimas en la Comuna establece que: si se toman los tres tipos de plantas más habituales en la edificación residencial: el bloque de una crujía (8 m de ancho, por largo indefinido); el bloque de doble crujía (12 m de ancho, por largo indefinido) y la torre (de aproximadamente 23 por 23 m), se le va subiendo progresivamente la altura de a un piso, y se calcula el terreno mínimo que se necesita para cumplir con la rasante o con el distanciamiento exigido, se tiene que el coeficiente máximo de edificación se alcanza entre: los 8, los 10 y los 11 pisos respectivamente, dependiendo de la tipología y luego, a medida que la altura sigue creciendo, este decrece. Las condiciones actuales y las propuestas se pueden ver en la siguiente Figura:

Después de hacer este análisis se concluyó que para tener soleamiento desde el primer piso, las rasantes (en valores redondeados) en las fachadas oriente y poniente, deberían ser de 64° y para tener soleamiento desde el segundo piso de 68°. Para las fachadas norte, la rasante para el soleamiento desde el primer piso debería ser de 52° y desde el segundo piso de 56°. Según la derivación de los deslindes de los predios, respecto de las direcciones norte-sur y oriente poniente, estos valores variaban entre un rango mínimo de 50° y un máximo de 64°.
