ANTECEDENTES MONUMENTO PÚBLICO A LA AVIACIÓN CHILENA

INFORME TÉCNICO
SOBRE
ESTADO ESTRUCTURAL Y CONSTRUCTIVO
MONUMENTO A LA AVIACIÓN

DIAGNÓSTICO ESTADO DE CONSERVACIÓN DEL MONUMENTO PÚBLICO PRINCIPIOS PATRIMONIO INGENIERIA ESTRUCTURAL (REALIZADO POR ING. CIVIL U CHILE; EDUARDO JEREZ MIRANDA)

4.0 ESTADO DE CONSERVACIÓN MONUMENTO PÚBLICO

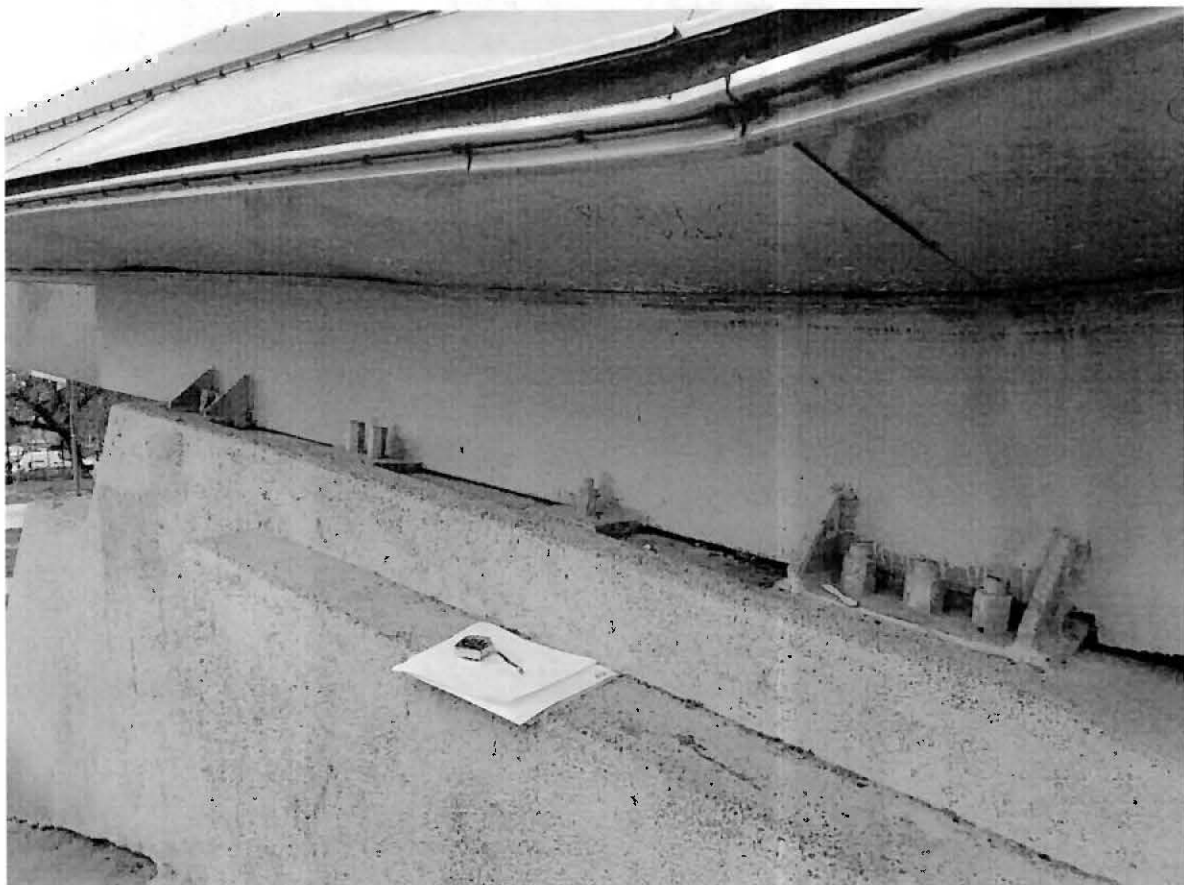
Figura 4: Vista anclaje de monumento a la base.

Estructuralmente la obra trabaja como un balancín que se equilibra sobre la fundación central. La estructura de anclaje a la base es mediante 8 pernos por cada lado, que trabaja como una conexión de momento.

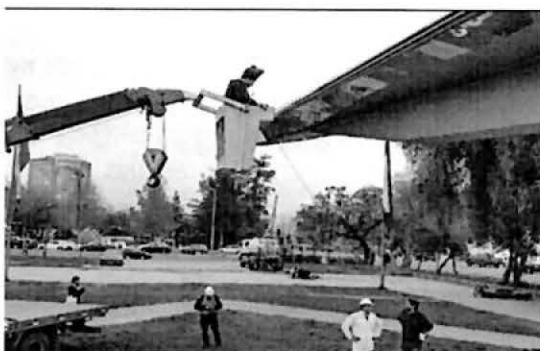
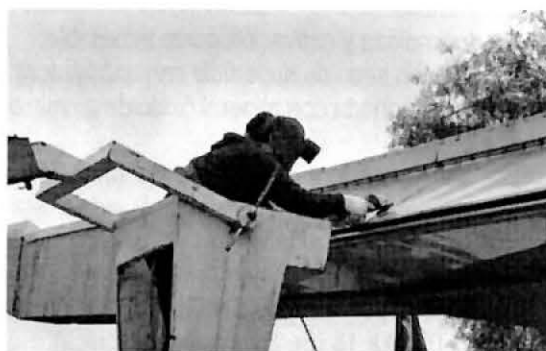
1.- Diagnóstico estructural, Preparación de registro para prospección visual y diagnóstico de profesionales.

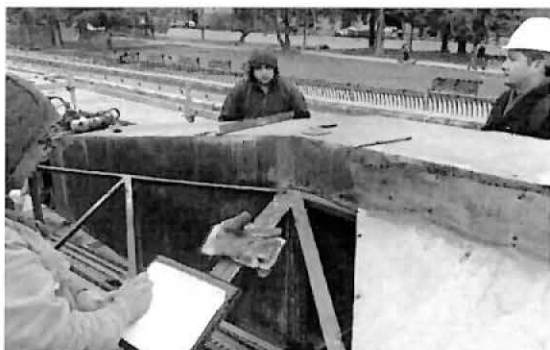
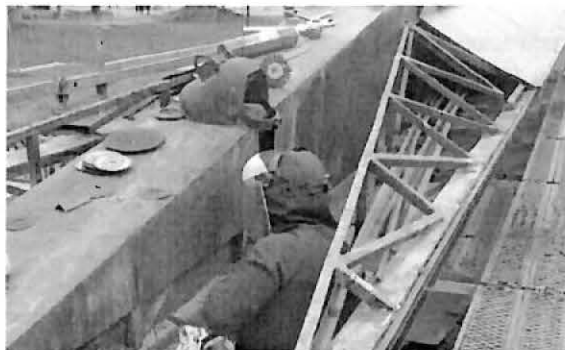
A – Oxidación en tramo oriente. El tramo que se encuentra sobre la pileta y fuente de agua existente hacia el lado Este de la plaza, sufre una avanzada corrosión que traspasó la barrera del revestimiento de acero inoxidable y ha corroído la estructura metálica.

B – Avance de la oxidación. La corrosión producida en la cola del monumento ha ido avanzando hacia el centro a través del perfil de montaje de las planchas de acero.

3.- De la estructura reticulada de la cola se despieza y arma simultáneamente por etapas, con la finalidad de asegurar la morfología del diseño original, se remplazan tramos de la estructura dañados por el óxido con estructuras de similares características, para el acabado se aplica producto «Triple Acción» en base a solventes que actúa 3 productos en 1 (Neutralizador de óxido + Anticorrosivo + Terminación). Se adjunta ficha técnica en anexos al final del documento. Por las dificultades de alcanzar todas las superficies en el interior de la estructura en su aplicación, se contempla la técnica de «Nube» donde mediante el método de pulverización se encajona el producto alcanzando las zonas de mayor complejidad de llegada.

Para el forro de la cola se contempló remplazo en las zonas donde la plancha no tenía opción de restaurar su pasividad, el modelo especificado es Plancha de Acero inoxidable 304.

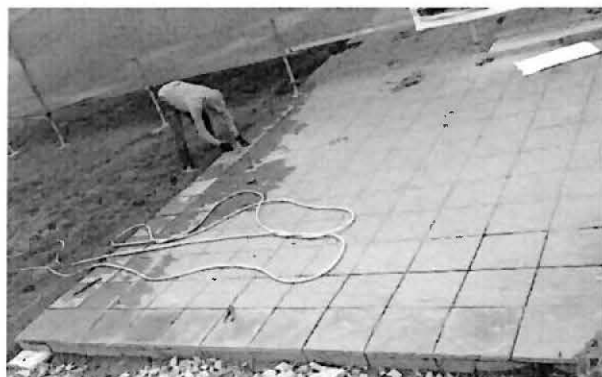
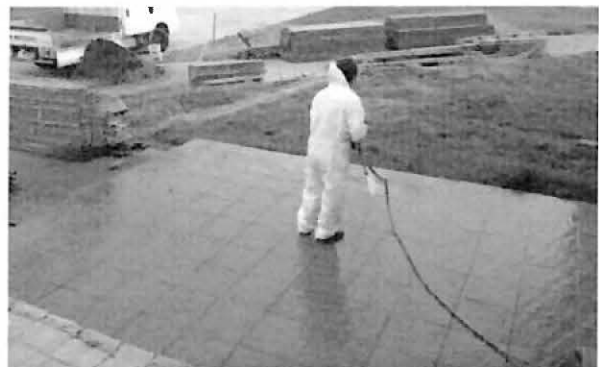
25	Revestimiento piso, Zona muro lápida con texto	Faltante, Piezas quebradas o inexistentes	Falta de mantenimiento, Deterioro ambiental y progresivo

9.- Instalación de pastelones en plataforma inferior de monumento, se remplazaron elementos fisurados y faltantes. La especificación técnica del producto es «Baldosa tipo piedra laja roja de 40x40x3,6cm» .

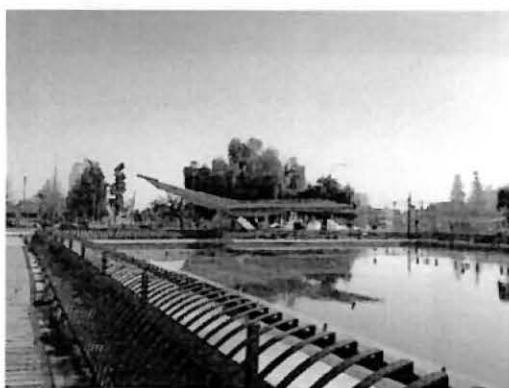
El estado de conservación del MP es REGULAR. Si bien no se advierten oxidaciones desde el interior de la estructura de acero del interior de la obra (patología más importante abordada en los procesos restaurativos anteriores), si hay otras cuestiones importantes de abordar y, eventualmente, corregir.

Primero, la obra ha sido objeto de vandalismo, con grafitis en su superficie metálica y en base. Asimismo, suciedad superficial por acumulación de contaminantes provenientes por la polución ambiental y por efecto del agua de la fuente, que es tratada con cloro para su limpieza y mantención. Asimismo, se detecta oxidación en todas las fijaciones de las placas de acero. Se advierten deformaciones en las placas de acero, en zonas accesibles al público. Se debe sumar la sustracción de las letras de la leyenda de la escultura, además de faltantes en adoquines y palmetas de las terrazas circundantes.

Vista general

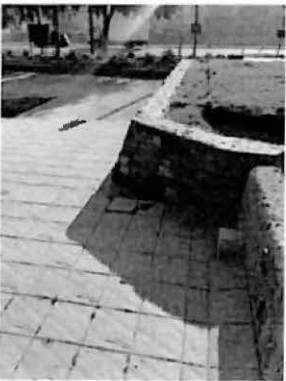
Faltante de palmetas en terrazas circundantes

Vista de terrazas circundantes

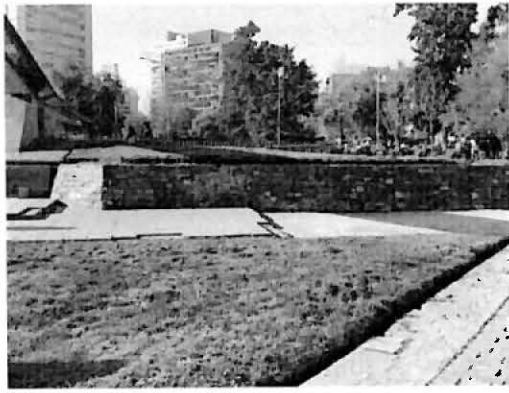
Vista terrazas
