Materia: Entrega de información por Ley de Transparencia, Ingreso Externo N° 5496/2025.-

Mat: Ingreso proyecto de restauración y plan de mantención a la Terraza Romana ubicada en el MH Palacio Falabella .

MAT.: Autorizar con indicaciones el proyecto de
intervención en la terraza Romana parte del MH
Palacio Falabella, comuna de Providencia, Región
Metropolitana.

**INGRESO AL CONSEJO DE MONUMENTOS NACIONALES
RESTAURACIÓN TERRAZA ROMANA DEL PALACIO FALABELLA**

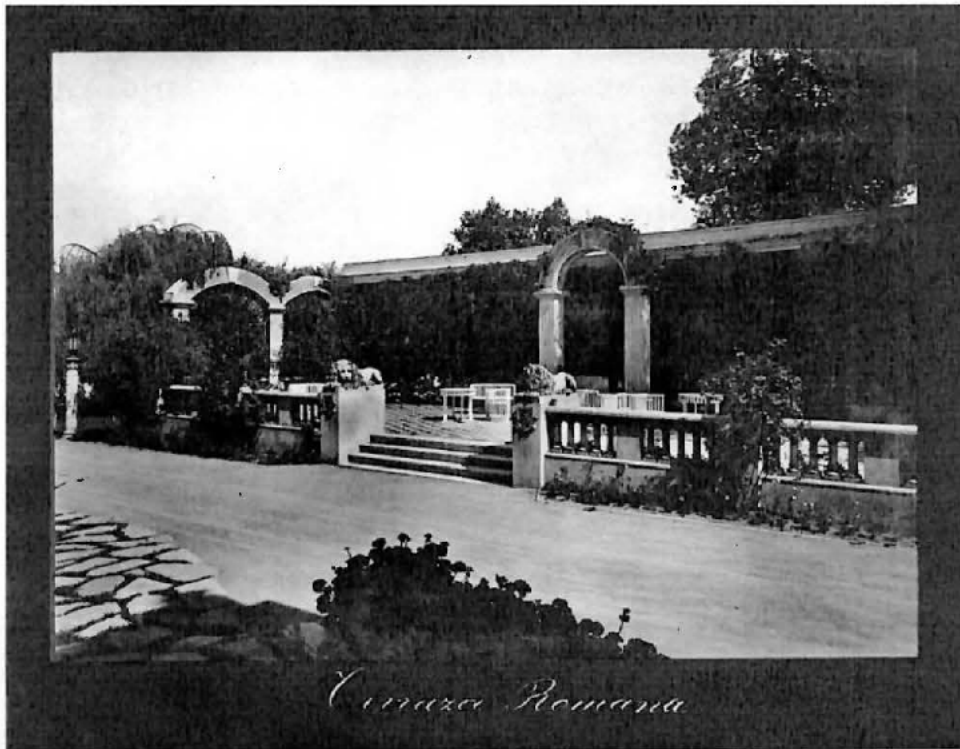
Figura 7: Fotografía Palacio Falabella, Terraza Romana
Fuente: Familia Tellez Galindo

Esta una escalinata de cuatro peldaños enmarcada por dos esculturas zoomorfas (león) (figura 7), y delimitada por una baranda con balaustradas, y arcos de medio punto. Los arcos laterales ya no se encuentran presentes, y el arco central se puede observar que no es original al realizar la comparación con fotografías antiguas (figura 7).

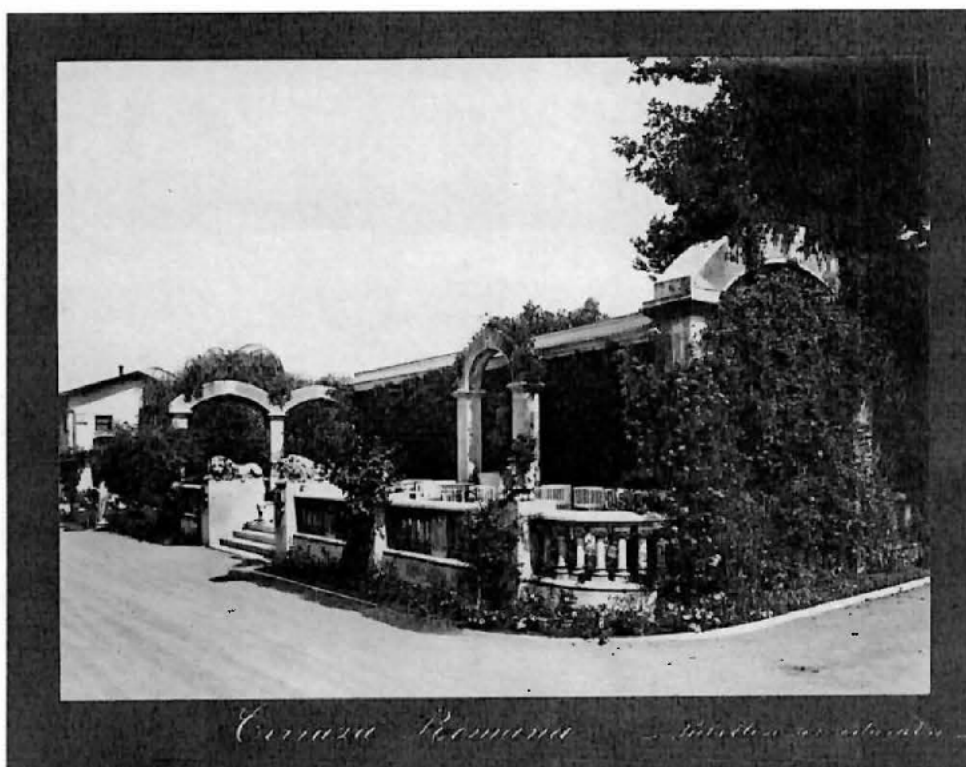
Figura 8: Fotografía Palacio Falabella, Terraza Romana
Fuente: Familia Tellez Galindo

Esta ha sufrido modificaciones, donde se han eliminado los arcos de medio puntos ubicados en sus costados (figura 8), y algunos peldaños. Se puede mencionar que, con el terremoto del 2010, el león número 2 fue destruido en su totalidad, por lo que el Municipio de Providencia mando a realizar una réplica de este. Se desconoce más antecedentes respecto a quien realizó su ejecución.

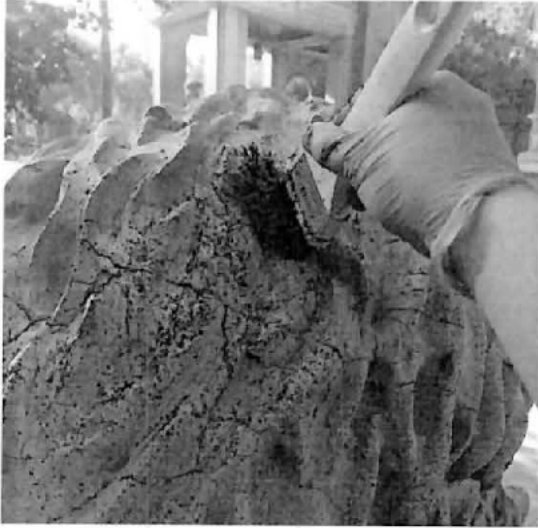
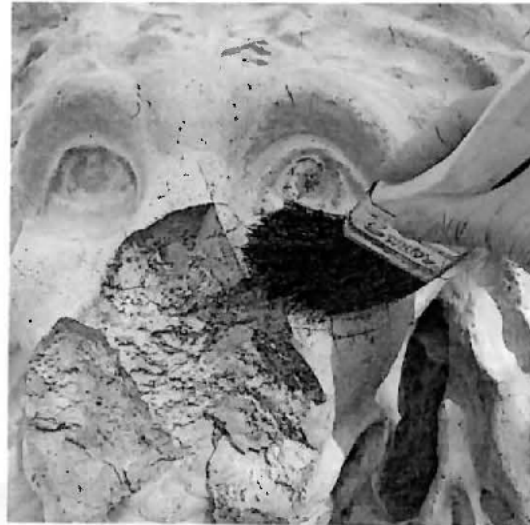
Se realizó limpieza mecánica general para remover la suciedad superficial empleando brocha y herramientas dentales, finalizando con aspiración general de la superficie mediante aspiradora manual.

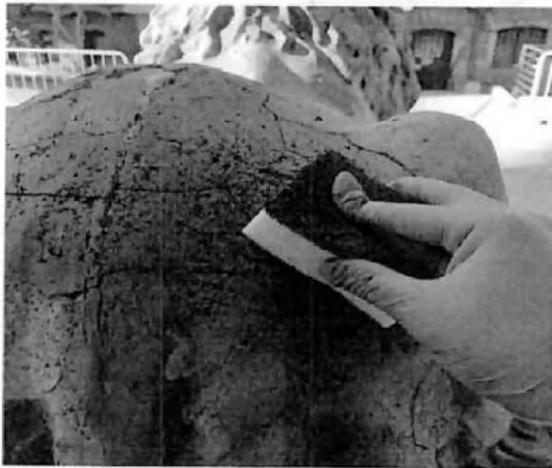
De forma posterior al retiro de la suciedad superficial, se realizó una limpieza acuosa con agua desmineralizada, esponja y cepillos para retirar los remanentes de suciedad aún presentes.

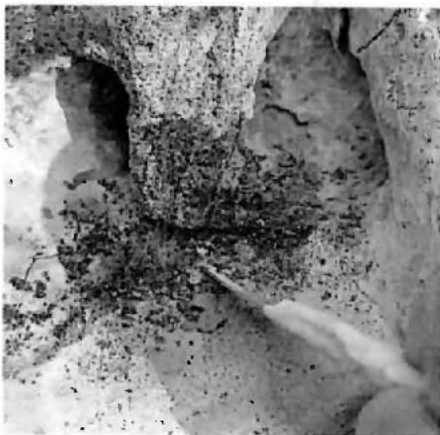
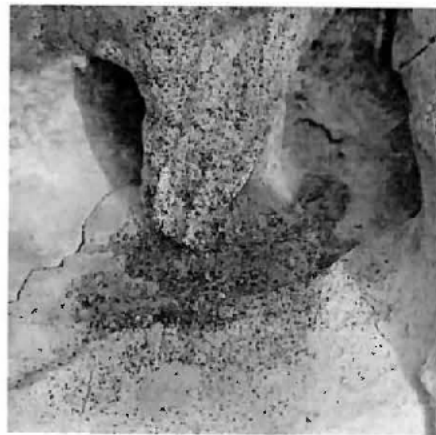
Los líquenes presentes en la base de la figura se retiraron de manera mecánica con bisturí N°15 finalizando con una limpieza química con agua desmineralizada más alcohol etílico al 70%.

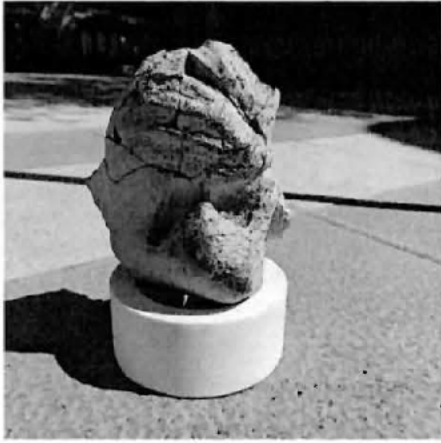
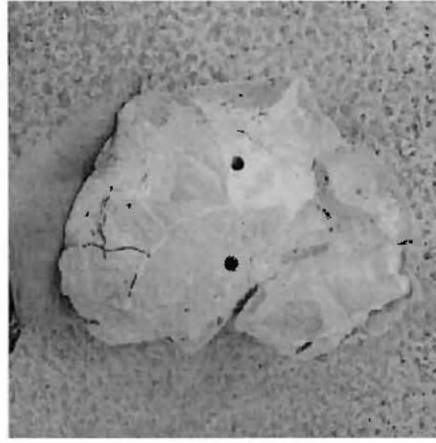
Se adhirieron los fragmentos desprendidos de la zona del hocico, cuando se estaba trabajando en la restauración la

melena de la figura se presentaba a pasos de sus desprendimiento. Los fragmentos se adhirieron con Sikadur 31@ aplicado en el centro de la zona de contacto para evitar el escurrimiento hacia la superficie de cada fragmento.

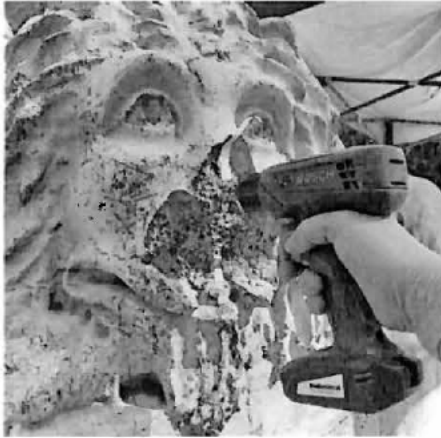
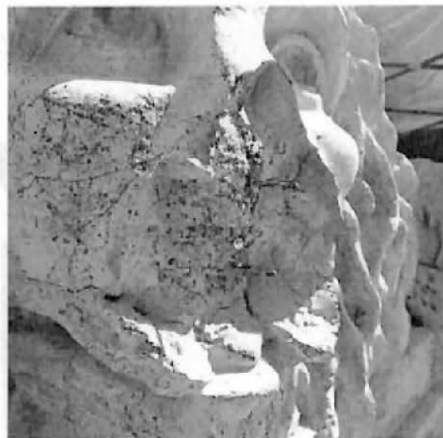
Una vez adheridos los fragmentos, se trabajó la zona de contacto con la figura para mejorar su calce. En el caso de la zona del hocico, se instalaron vástagos de acero inoxidable para reforzar la adhesión.

Instalación de vástagos en la zona de contacto del hocico.

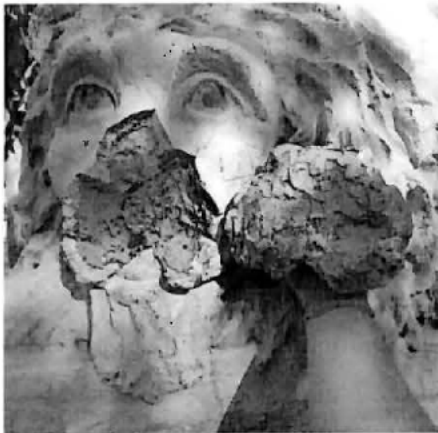
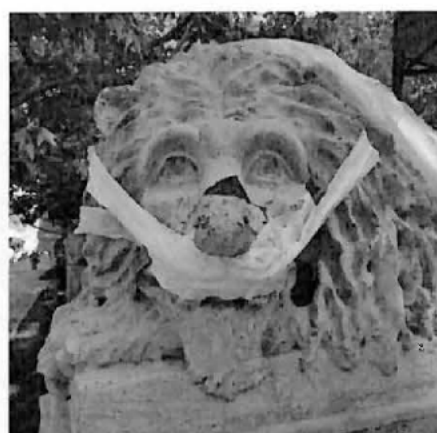
La pieza reconstituida del hocico se adhirió con Sikadur 31@ aplicado en el centro de la zona de contacto para evitar el escurrimiento hacia la superficie del fragmento.

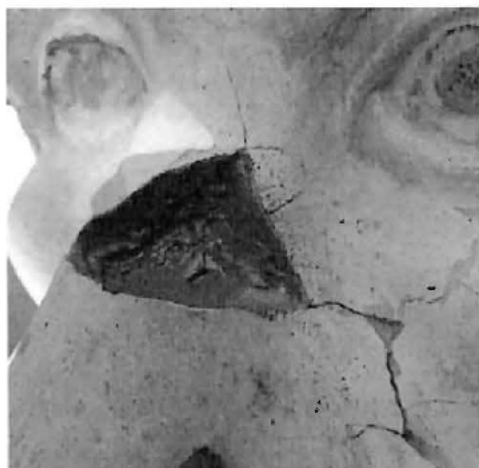
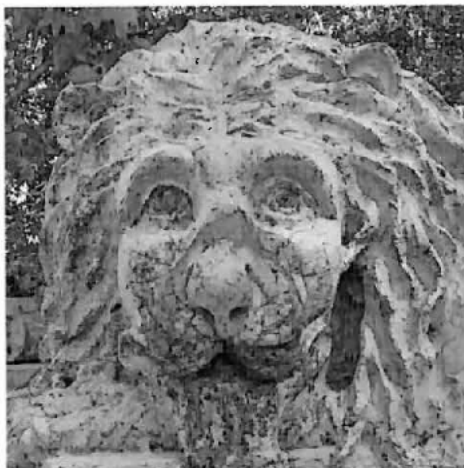
Reintegración de volumen con mortero de cemento.

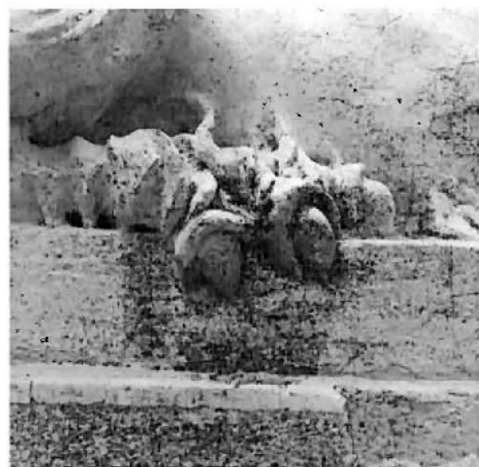
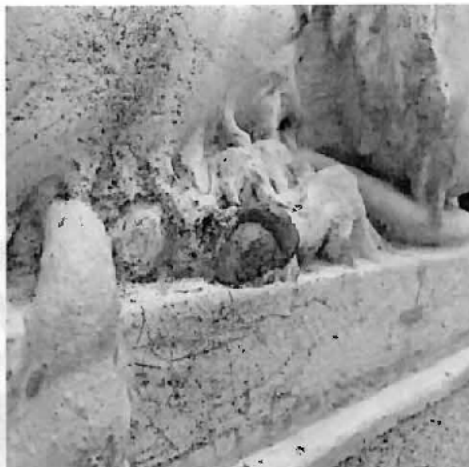
Reintegración de volumen con mortero de cemento.

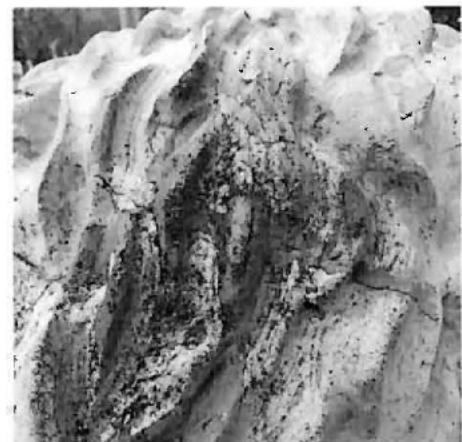
Reintegración de volumen con mortero de cemento.

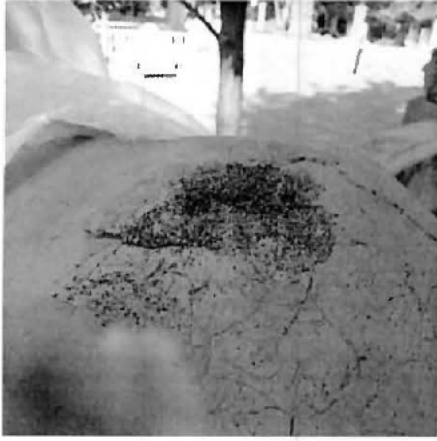
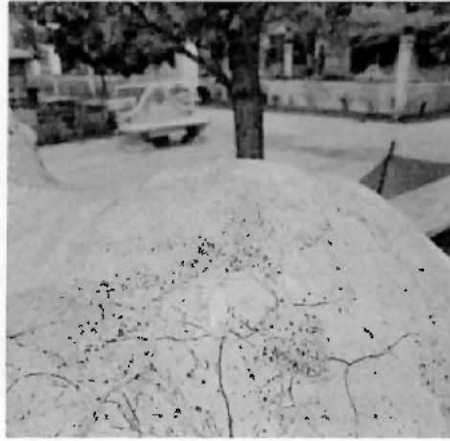
En el caso de las nivelaciones de reintegraciones anteriores, estas se llevaron a cabo en los reintegros cementicios ubicados en el lomo y una de las orejas, que sin bien presentaban buena adhesión, no exhibían un trabajo volumétrico acorde a la forma original. Esta nivelación se realizó con disco esmeril diamantado y fresadora eléctrica con disco diamantado y fresas de tungsteno.

Antes y después de la nivelación de reintegro existente.

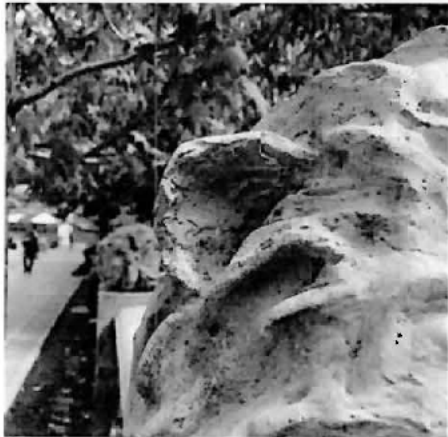
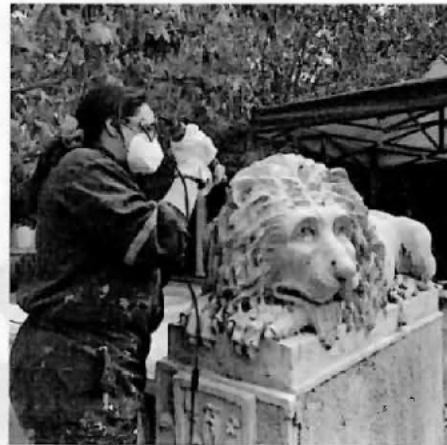
Proceso de talla y nivelación de reintegro existente.

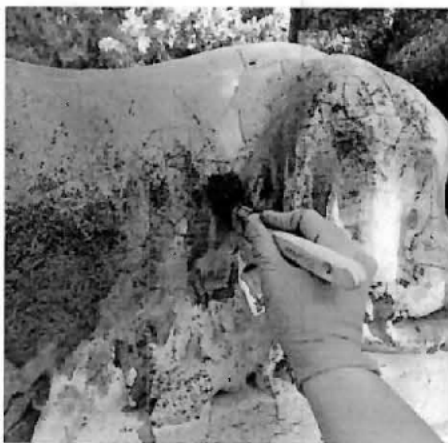
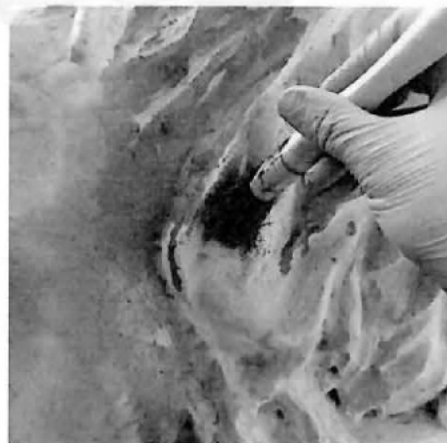
La consolidación superficial de la figura se realizó para frenar la erosión del mortero de cemento. La consolidación se realizó con Kerakover Eco Silicato de Etilo® aplicado con brocha y pincel.

Aplicación de silicato de etilo sobre la superficie de la pieza.

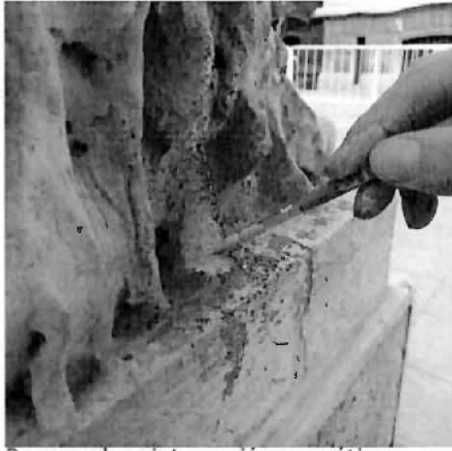
Proceso de reintegración cromática.

La reintegración cromática se llevó a cabo con pinturas minerales marca Keim®, principalmente en los reintegros cementicios, tanto nuevos como antiguos, para homogeneizar la superficie. Este reintegro, de carácter imitativo, se ejecutó respetando el aspecto original de la pieza.

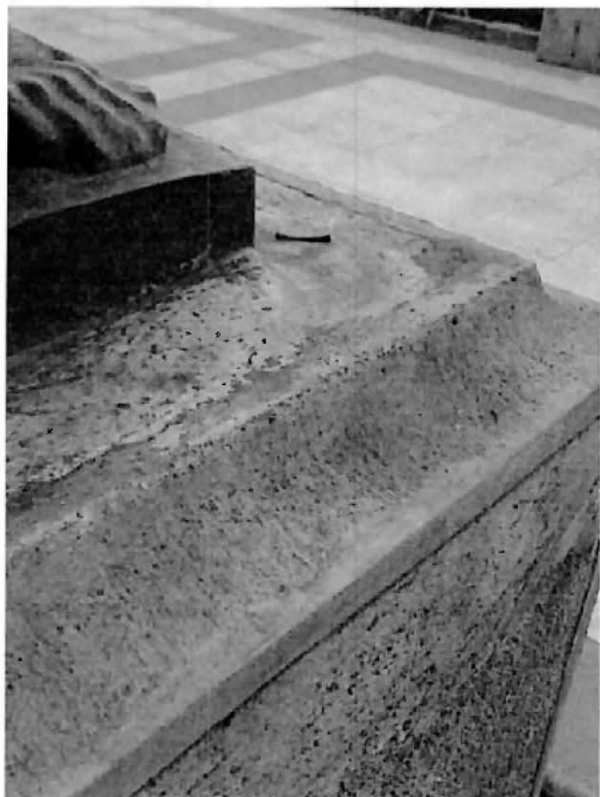
En lo que refiere a la escultura de hierro, su estado de conservación es REGULAR. Se advierte inexistencia de capas de protección superficial, permitiendo corrosión que se percibe activa en varios sectores de la superficie, y chorretones que tiñen el pedestal. No se advierten problemas estructurales, tampoco problemas en su sistema de anclaje, ni de otro tipo.

Chorro de óxido sobre pedestal

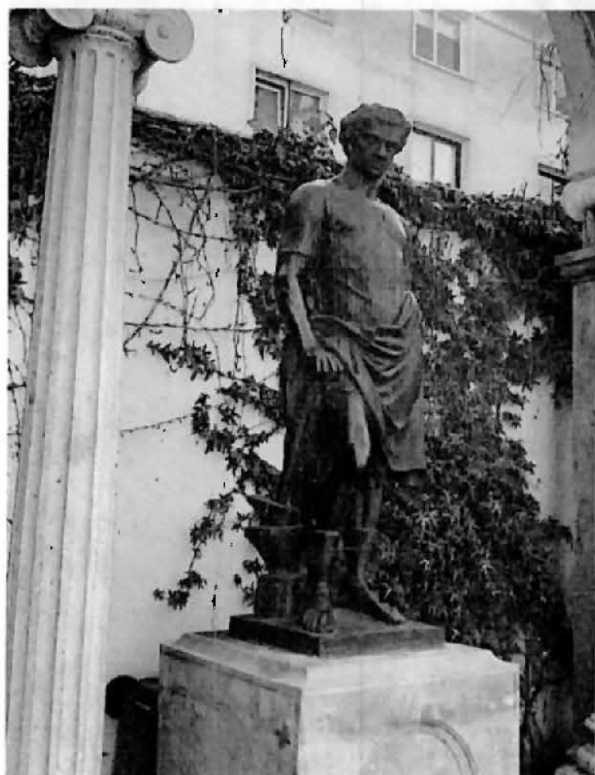
Vista general de la escultura con oxidación generalizada sobre la superficie

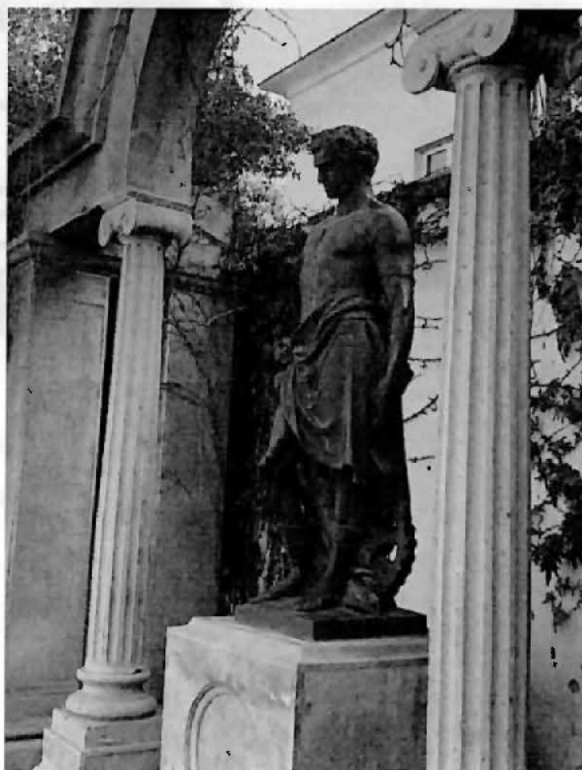
Vista general con oxidación generalizada de la superficie
